# Verificação de elegibilidade

ALTO DA MANGA\_97

(Obra/4758/2023)

Alto da Manga - Quarteirão 5

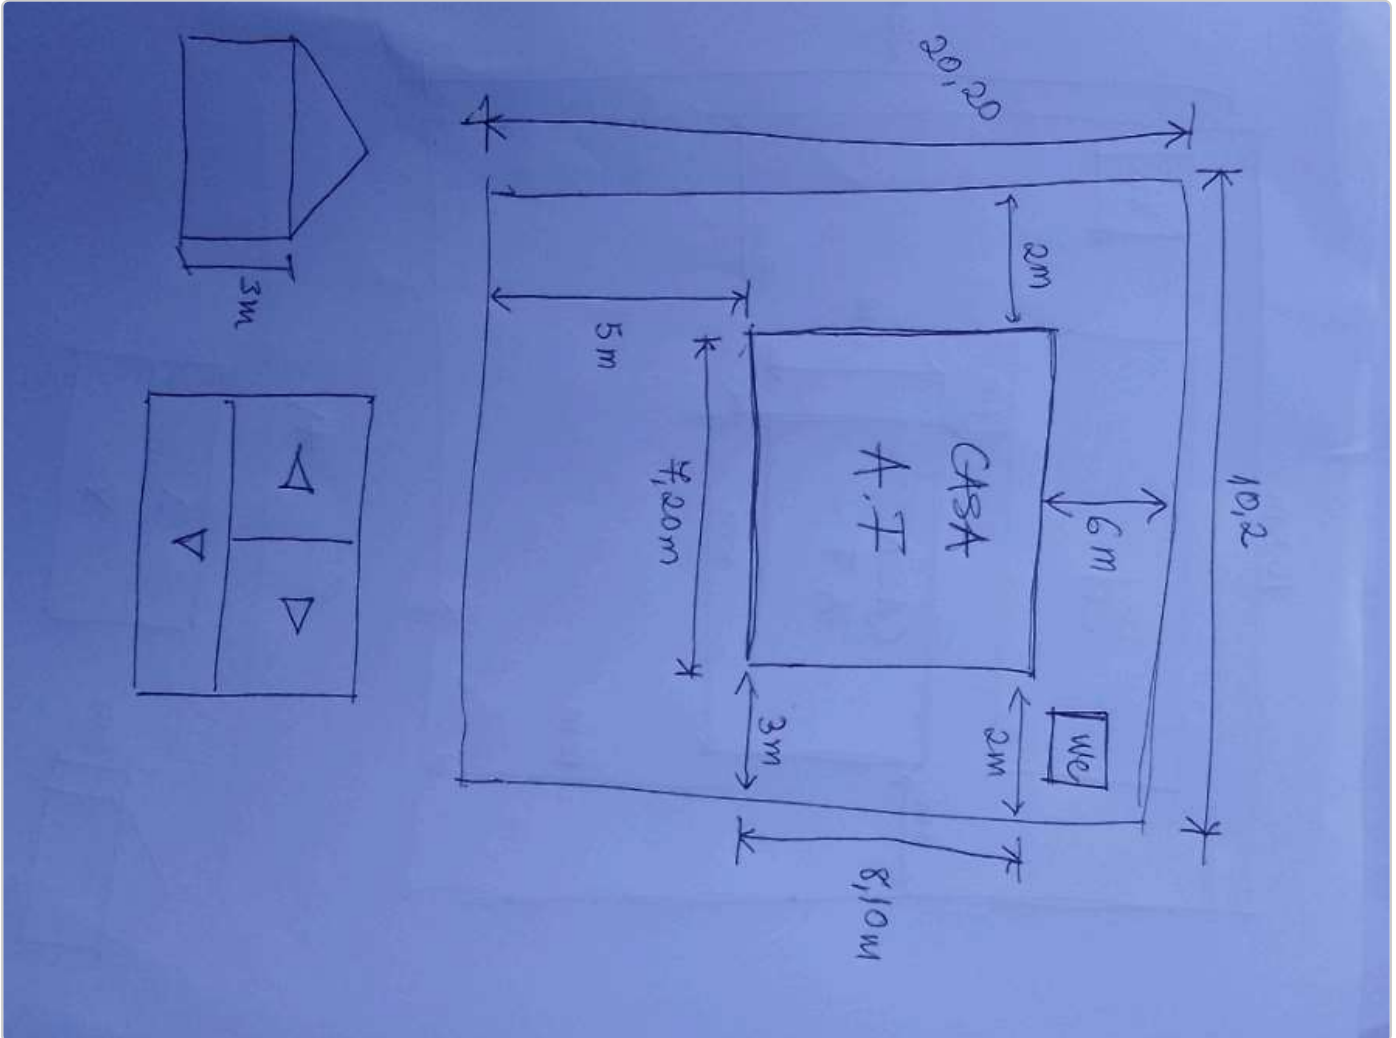
## Fotos adicionais

A estrutura está intacta, porém necessita de uma cobertura. Ainda se faz sentir o impacto das águas quando chove através da infiltração da cobertura feita a chapa de zinco.
