Verificação de elegibilidade

MATADOURO_517

OBRA/13157/2023

Matadouro

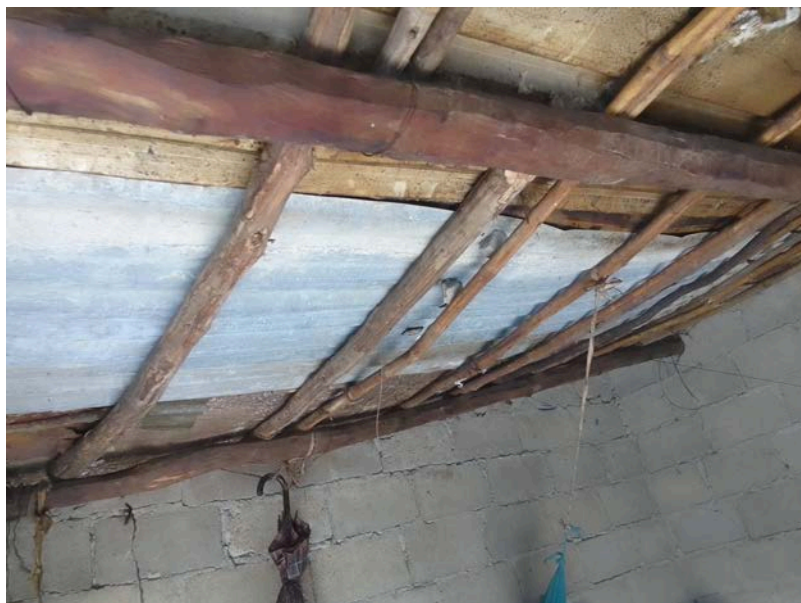
Outras fotos relevantes ou registo de dados não previstos verificados no terreno
