Verificação de elegibilidade

MATADOURO_518

OBRA/13166/2023

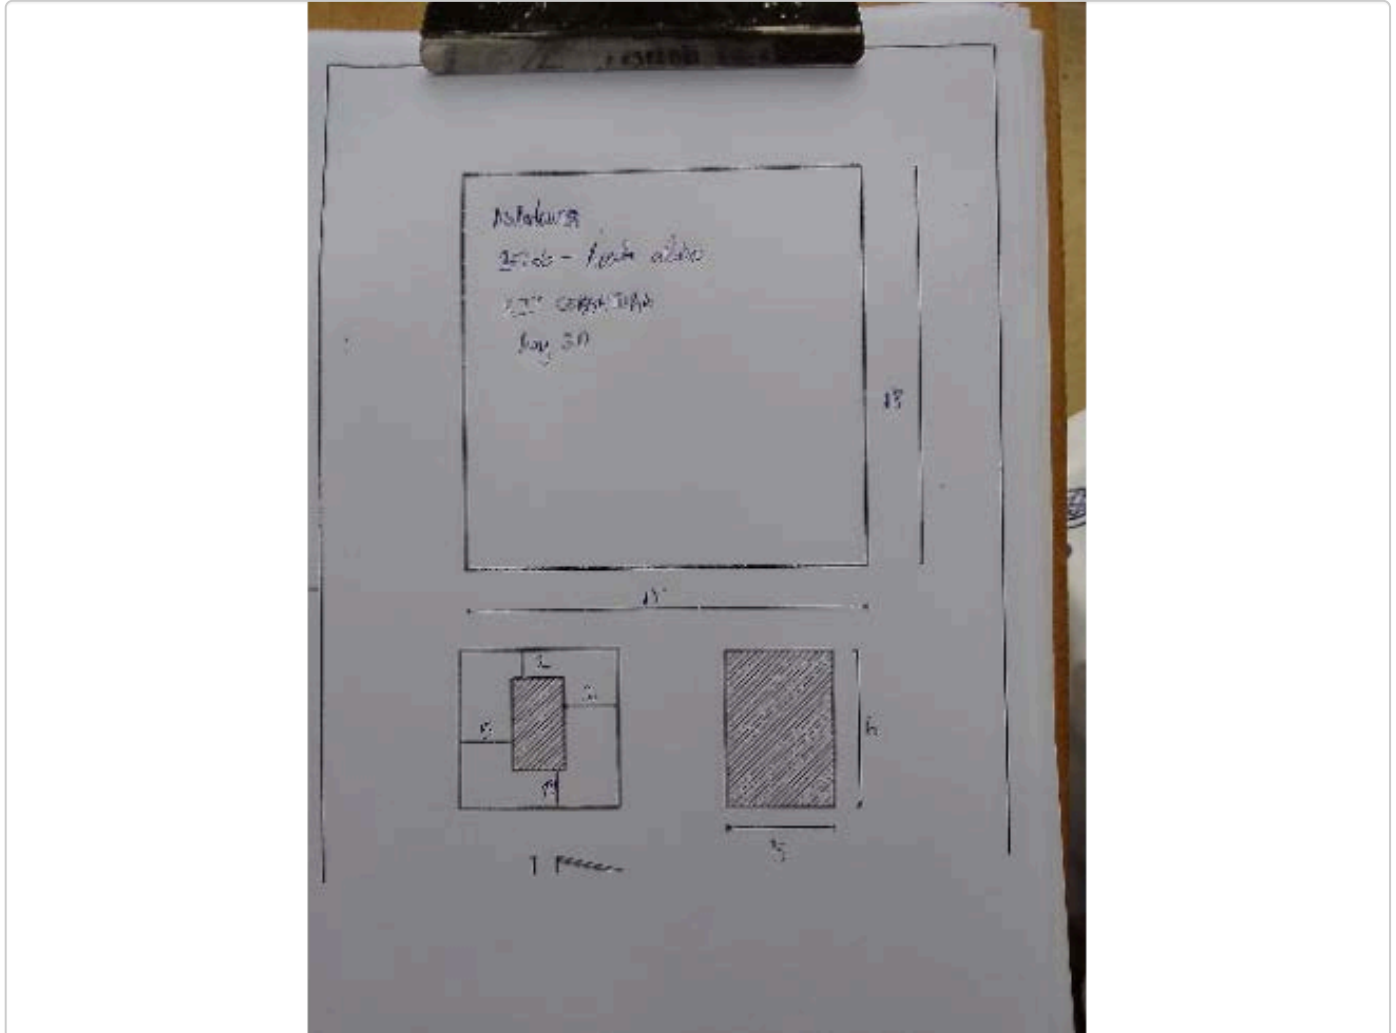
Fotos adicionais

A parte estrutural da residência aparentemente se encontra em bom estado tendo ela uma e outra fissura que não afetam a parte estrutural e a cobertura está comprometida sendo ela de IBR e pelo tempo já se encontra sobre efeito de corrosão e isso faz com que a água das chuvas entrem na casaKIT
COBERTURA
