# Verificação de elegibilidade

NHANGAO\_174

OBRA/12352/2023

Rainha Marques

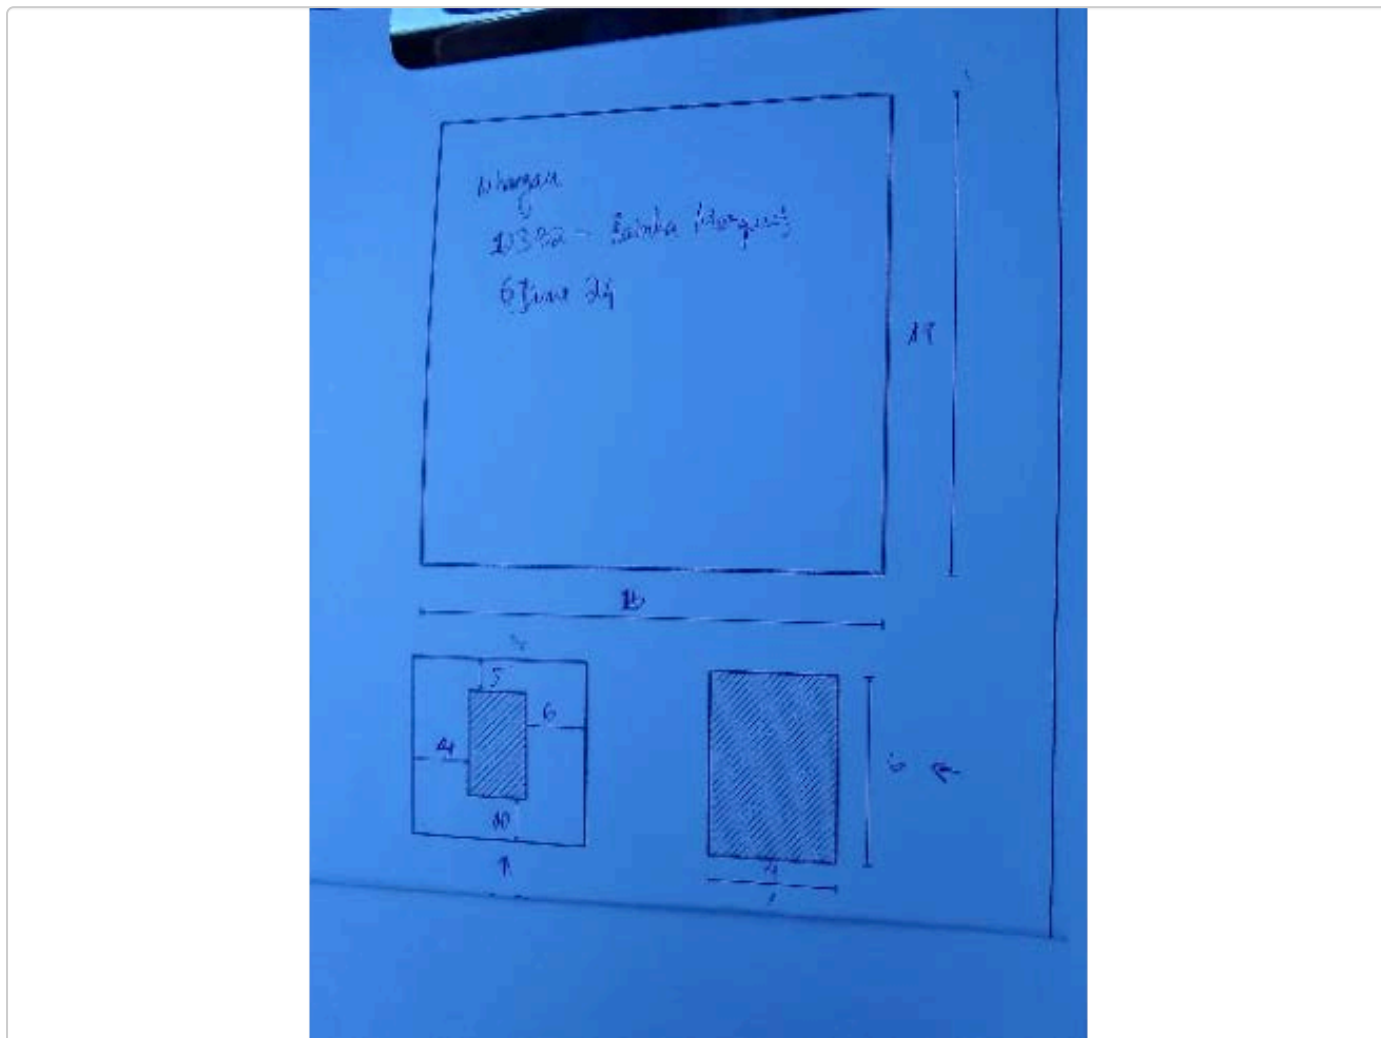
### Fotos adicionais

A parte estrutural da residência aparentemente se encontra em bom estado tendo ela uma e outra fissura que não afetam a parte estrutural e a cobertura está comprometida sendo ela de zinco e pelo tempo já se encontra sobre efeito de corrosão e isso faz com que a água das chuvas entrem na casaKIT  
COBERTURA
