Verificação de elegibilidade

OBRA/13467/2023

Santos Jose Quilampe

Manga Mascarenhas

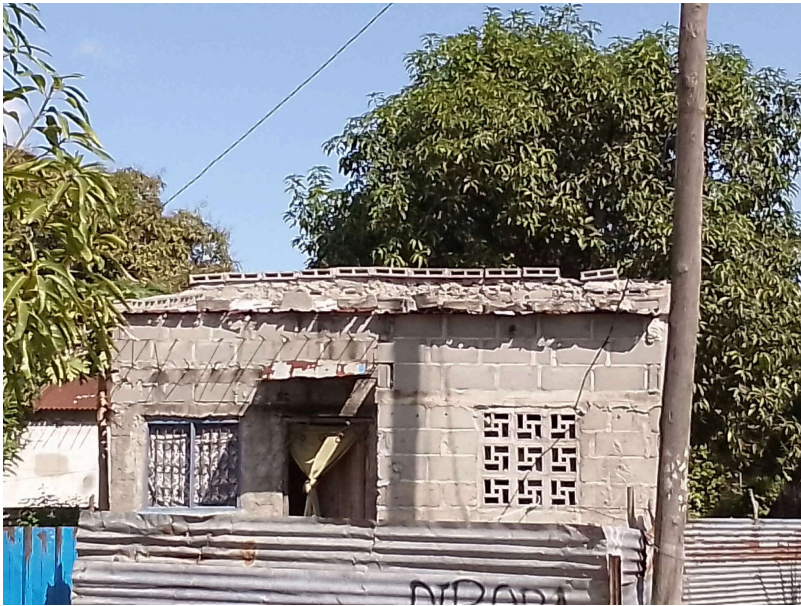
Outras fotos relevantes ou registo de dados não previstos verificados no terreno

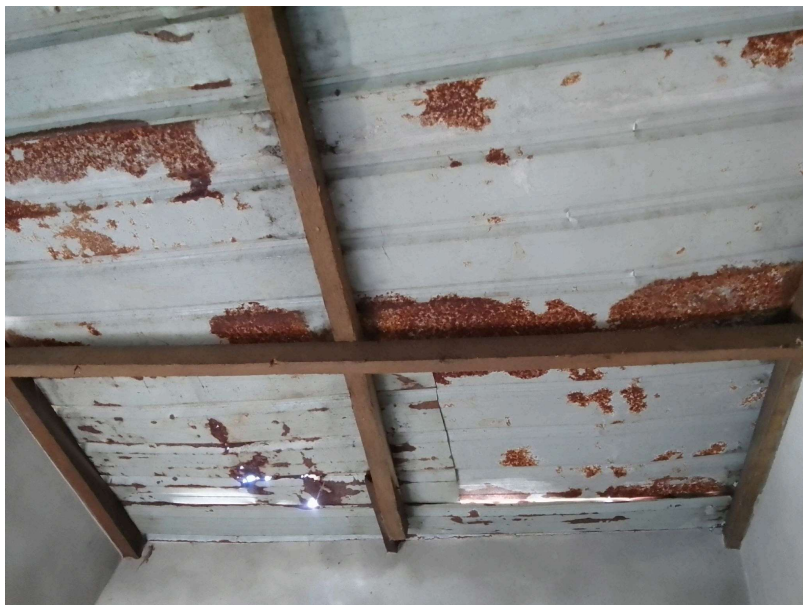
Outras fotos relevantes ou registo de dados não previstos verificados no terreno
