Verificação de elegibilidade

OBRA/14460/2023

Valente Leia

Nhangau

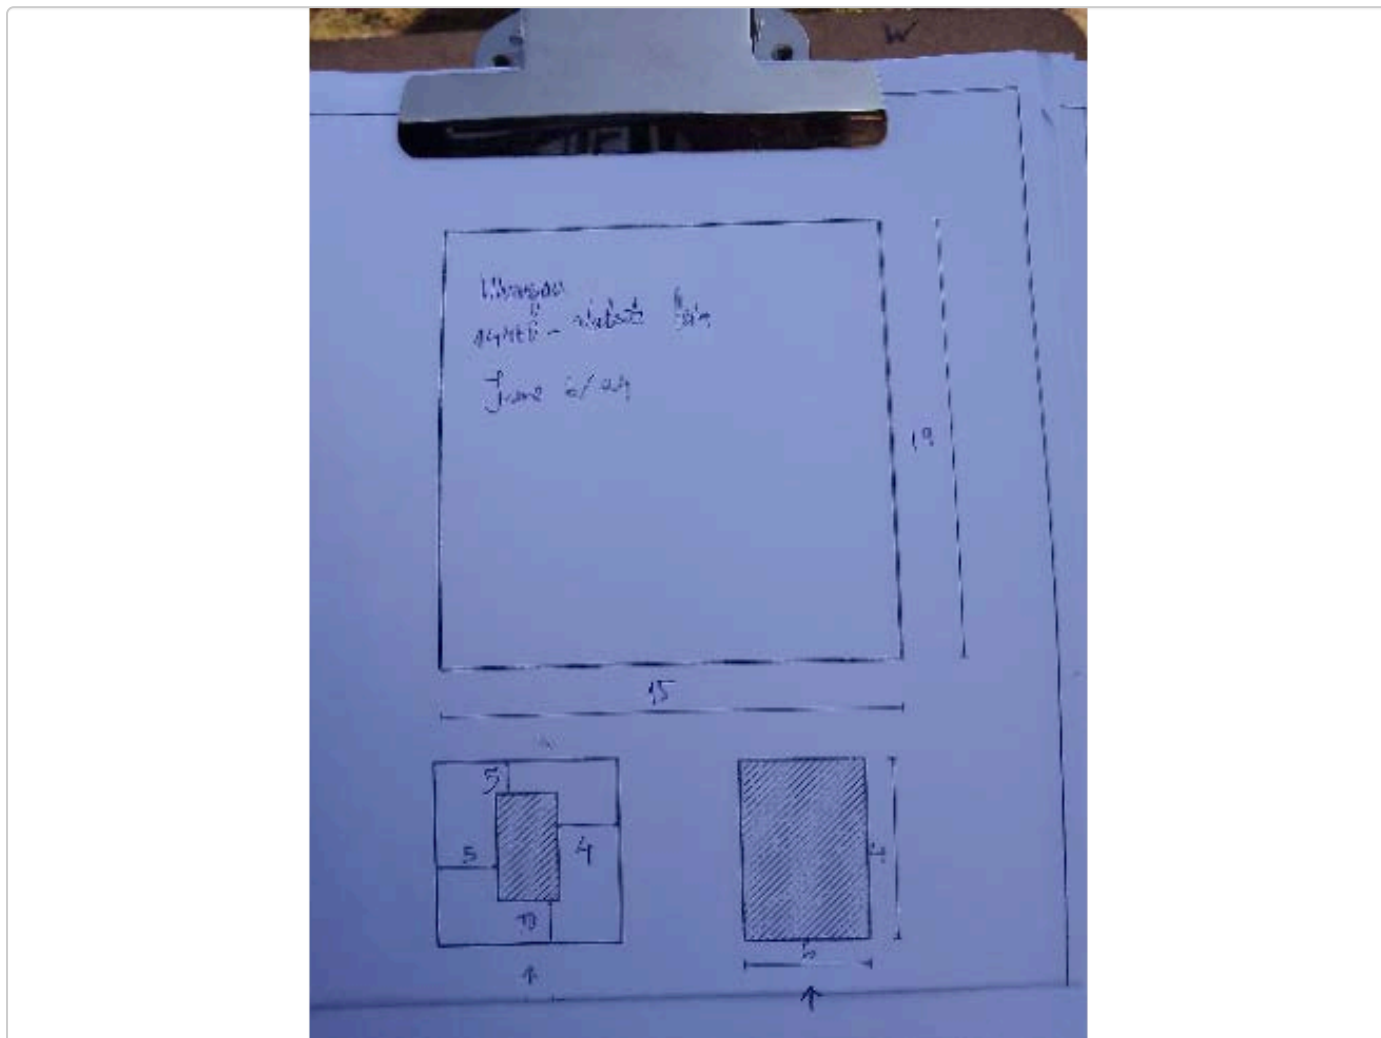
Fotos adicionais

A parte estrutural da residência aparentemente se encontra em bom estado tendo ela uma e outra fissura que não afetam a parte estrutural e a cobertura está comprometida sendo ela de zinco e IBR e pelo tempo já se encontra sobre efeito de corrosão e isso faz com que a água das chuvas entrem na casaKIT COBERTURA
