Verificação de elegibilidade

MANANGA_96

OBRA/3775/2023

Mananga

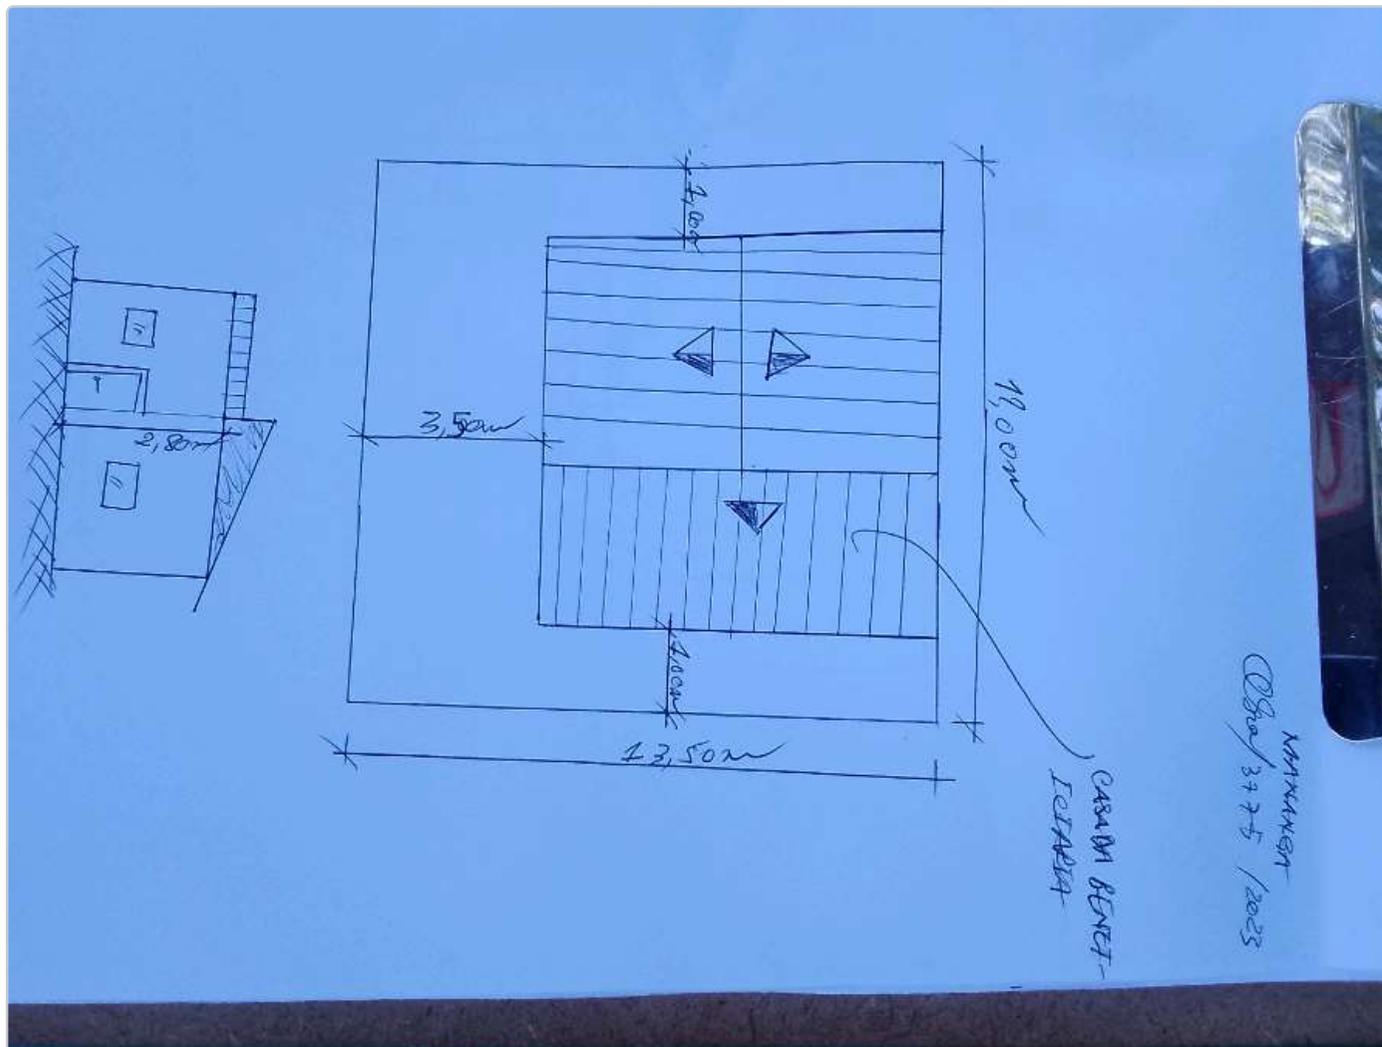
1709813426020.jpg

A casa do Beneficiario é de Material misto parcialmente destruida, assim sendo propomos a atribuição de uma casa núcleo evolutiva convencional.
