Verificação de elegibilidade

ALTO DA MANGA_259

OBRA/11958/2023

Alto da Manga

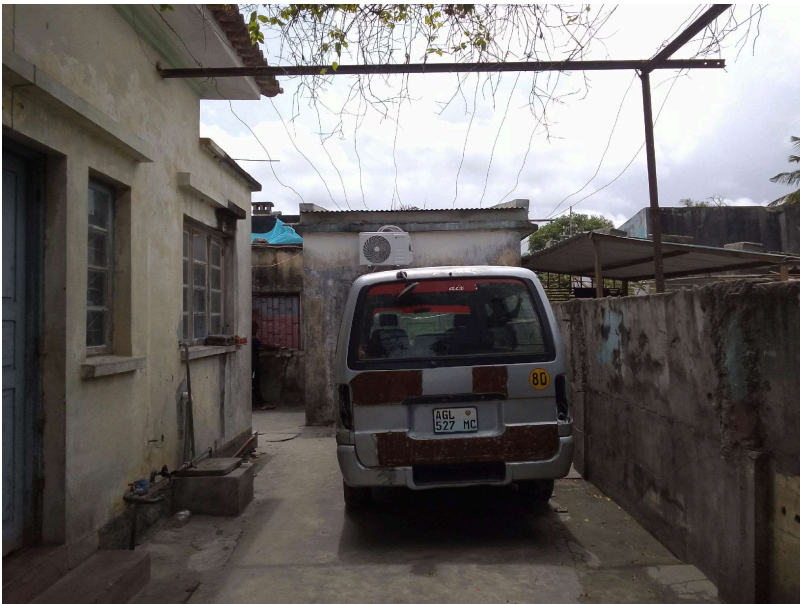
Outras fotos relevantes ou registo de dados não previstos verificados no terreno
