Verificação de elegibilidade

CHINGUSSURA_128

OBRA/4308/2023

Chingussura

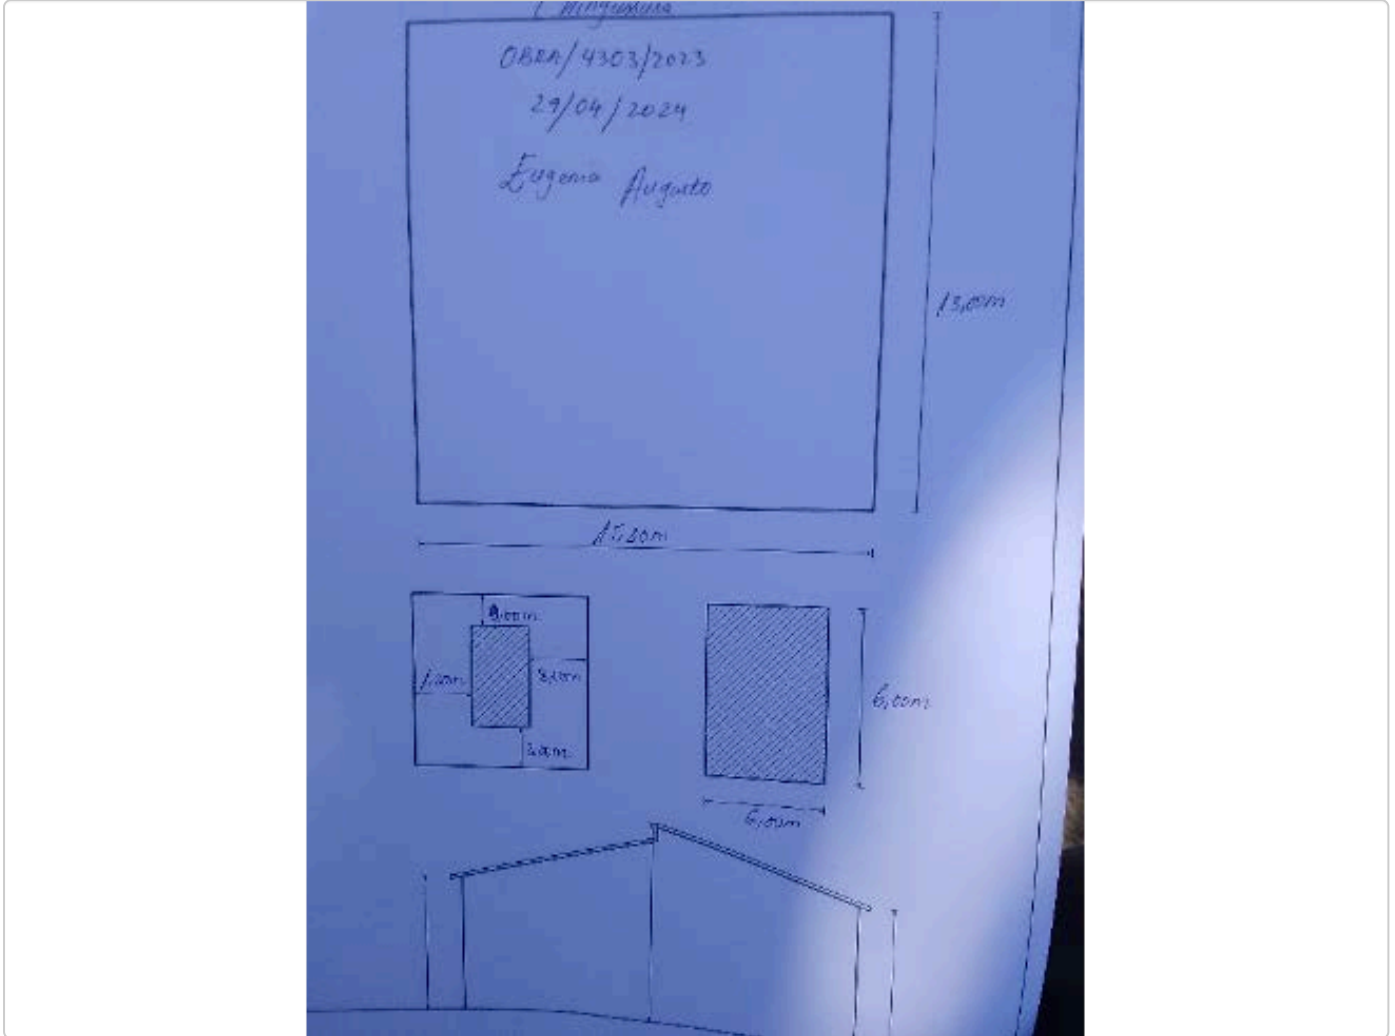
1714384441142.jpg

. Cobertura mista (Lusalite e Zinco), com problemas de infiltração. Paredes com visitas.. Algumas chapas estão enferrujadas e duplicadas.
