Verificação de elegibilidade

MARAZA_86

OBRA/3225/2023

Maraza

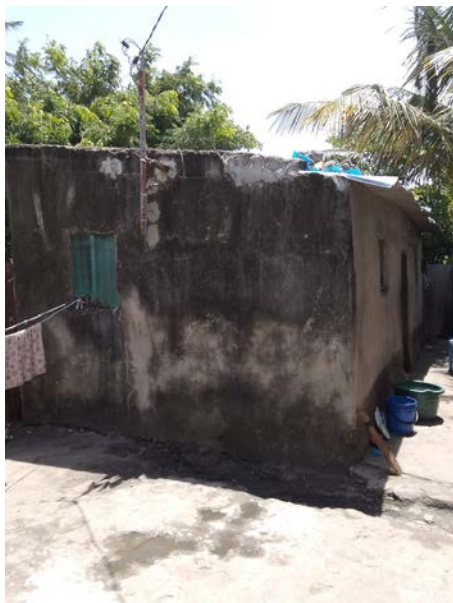
Outras fotos relevantes ou registo de dados não previstos verificados no terreno

A casa é de material convencional, tem Vigas mas não tem Pilares, danos na cobertura e na Estrutura de cobertura, infiltração nas alvenarias e cobertura na estação Chuvosas.
