Verificação de elegibilidade

MARAZA_75

OBRA/2643/2023

Catunga Gamboa

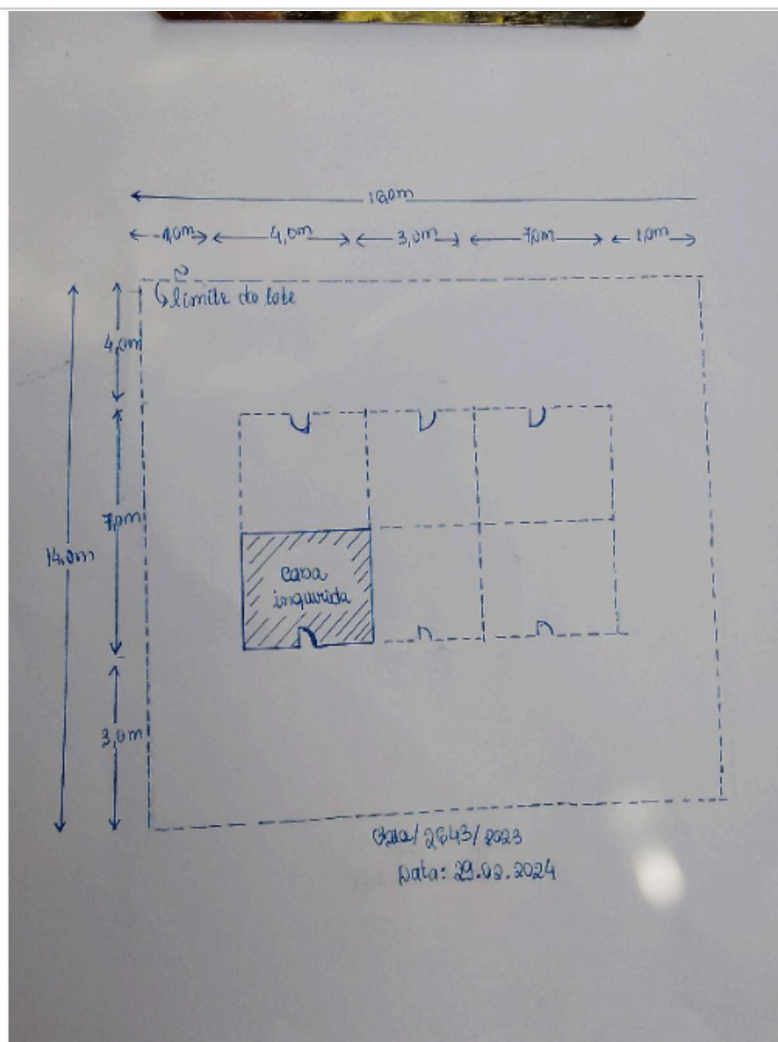
Fotos adicionais

-19.809709, 34.863983* O beneficiário é na verdade inquilino e não dono da casa;*A casa na verdade trata-se um condomínio com 6 portas a alugar.
