Verificação de elegibilidade

CHINGUSSURA_138

OBRA/4496/2023

Chingussura

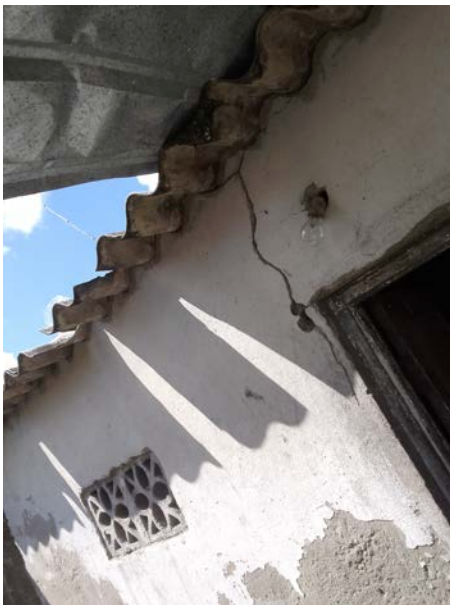
Outras fotos relevantes ou registo de dados não previstos verificados no terreno
