Verificação de elegibilidade

CHINGUSSURA_147

OBRA/4988/2023

Chingussura

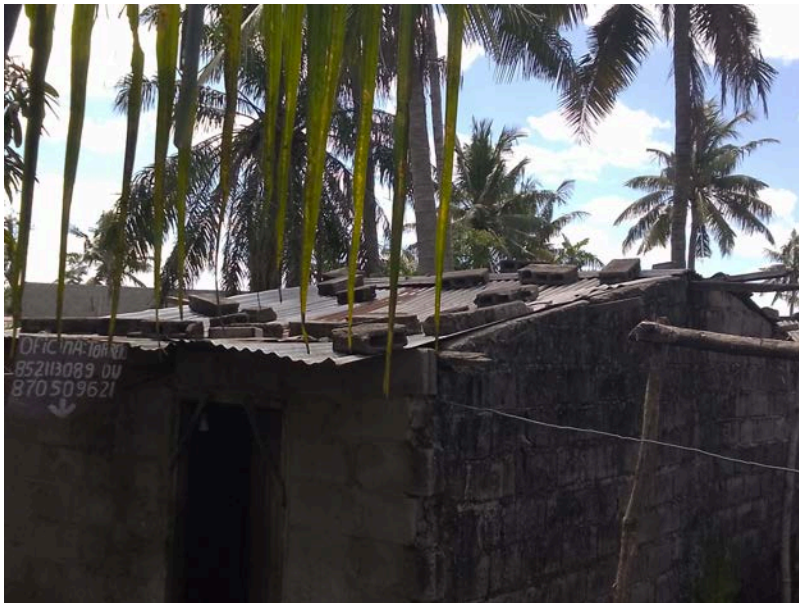
Outras fotos relevantes ou registo de dados não previstos verificados no terreno
