Verificação de elegibilidade

MARAZA_114

OBRA/4816/2023

Maraza

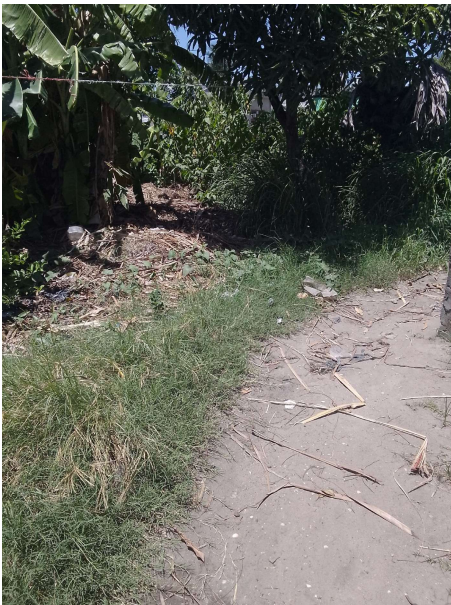
Outras fotos relevantes ou registo de dados não previstos verificados no terreno
