Verificação de elegibilidade

MARAZA_73

OBRA/2521/2023

Maraza

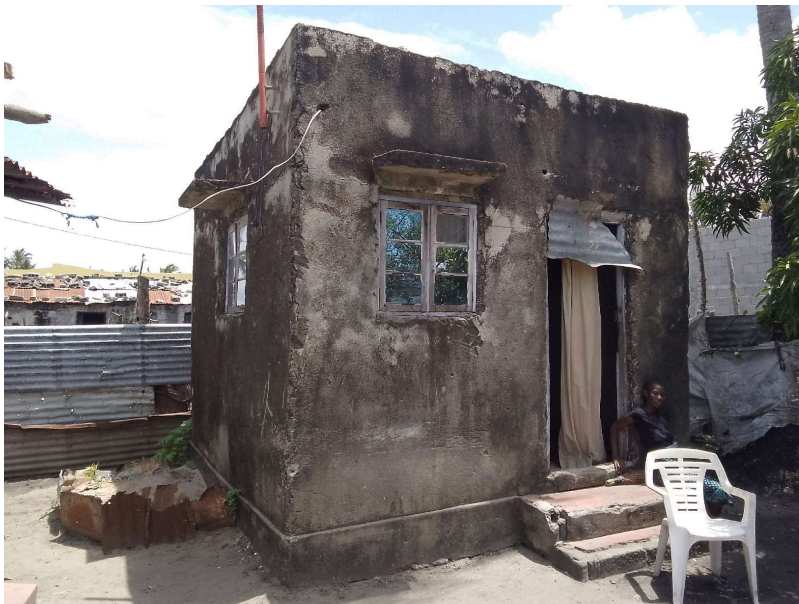
Outras fotos relevantes ou registo de dados não previstos verificados no terreno
