# Verificação de elegibilidade

OBRA/2297/2023

Maraza

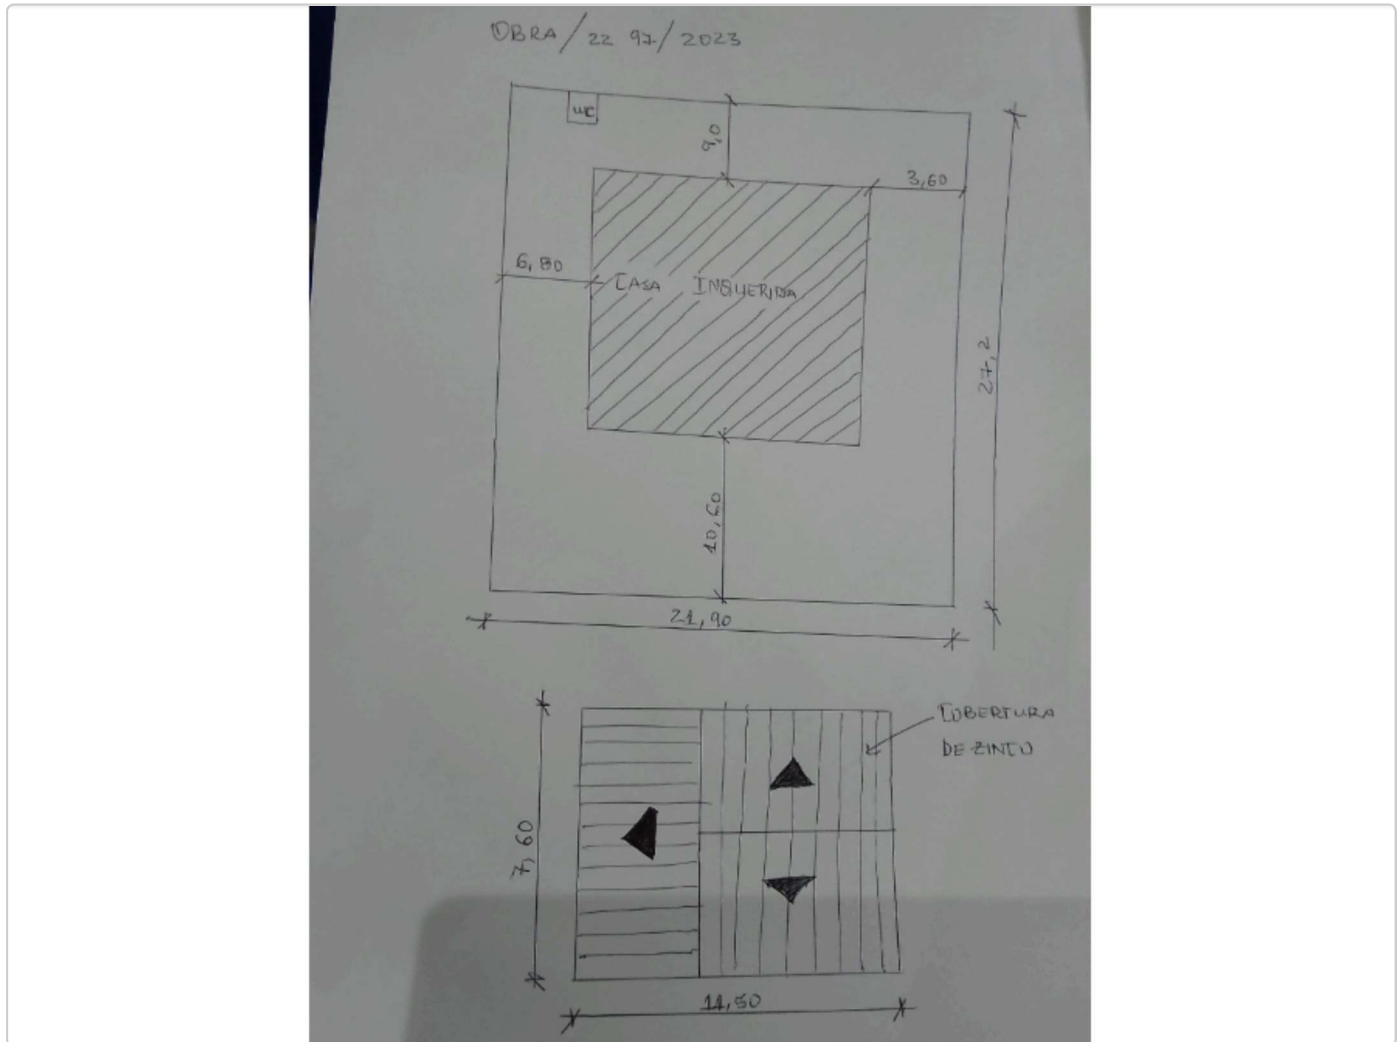
1708958563788.jpg

A casa é de material convencional, as Vigas apresentam fissuras longitudinais e não tem Pilares, Estrutura de Cobertura e cobertura de zinco danificados. Latitude: -19.8112 / Longitude: 34.8672
