Verificação de elegibilidade

MARAZA_68

OBRA/2223/2023

Francisca Domingos (filha da beneficiária Belita Jossene)

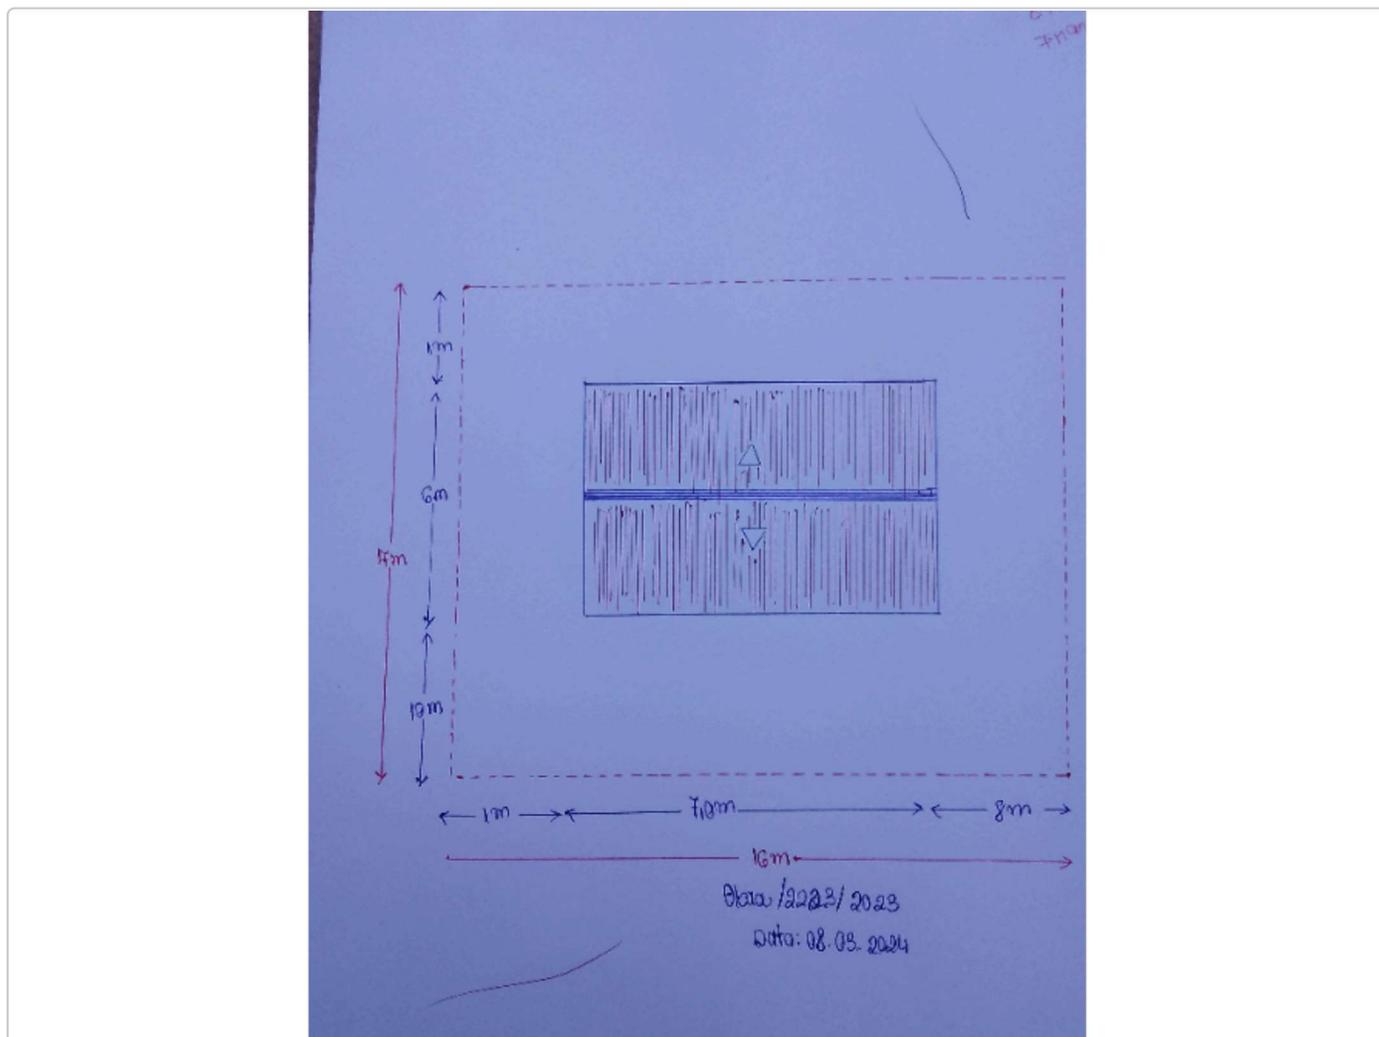
Fotos adicionais

-19.805151, 34.863029*A casa não possui pilares nem vigas.* Chapas de cobertura de zinco em um estado avançado de oxidação.
