Verificação de elegibilidade

MARAZA_137

OBRA/5463/2023

Maraza

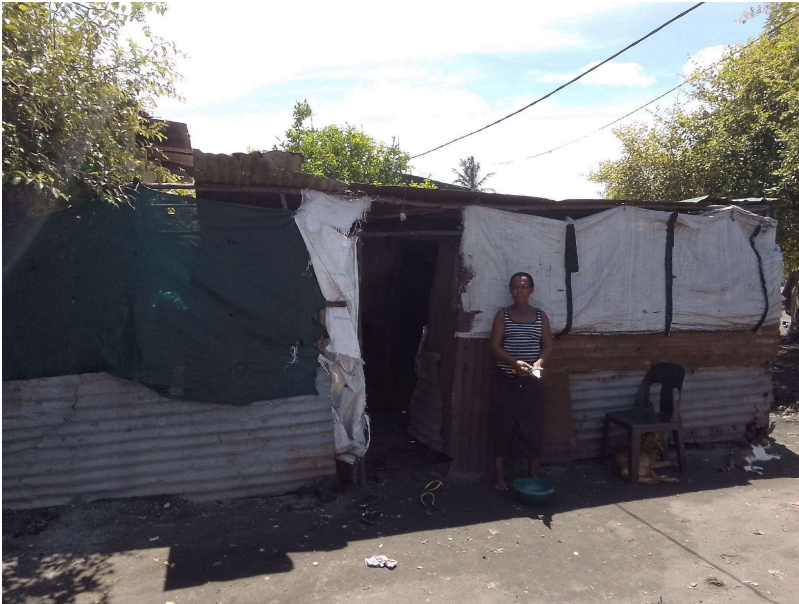
Outras fotos relevantes ou registo de dados não previstos verificados no terreno

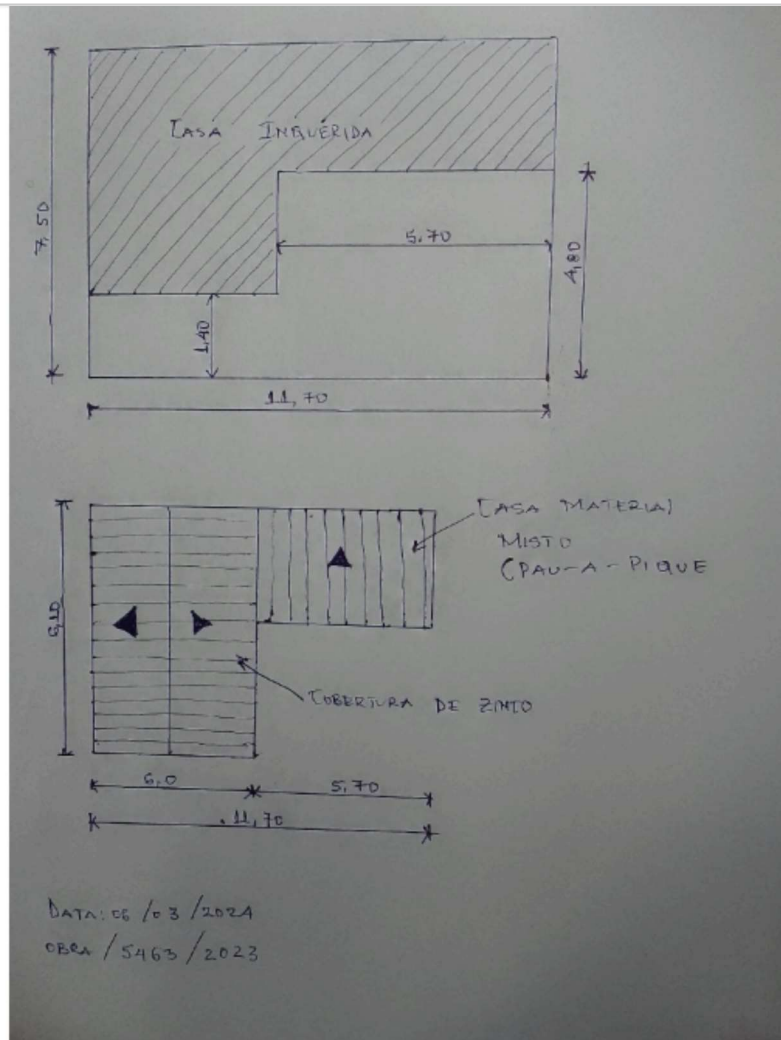
Fotos adicionais

A casa inquerida é feita de material misto porem a Estrutura de alvenaria apresenta algumas fissuras e danos na cobertura e Estrutura de cobertura sofre infiltração em épocas Chuvosas, Lote muito congestionado com pouco espaçamento para captura das imagens nas laterais e traseiras.
