Verificação de elegibilidade

MARAZA_47

OBRA/1685/2023

Bairro 12

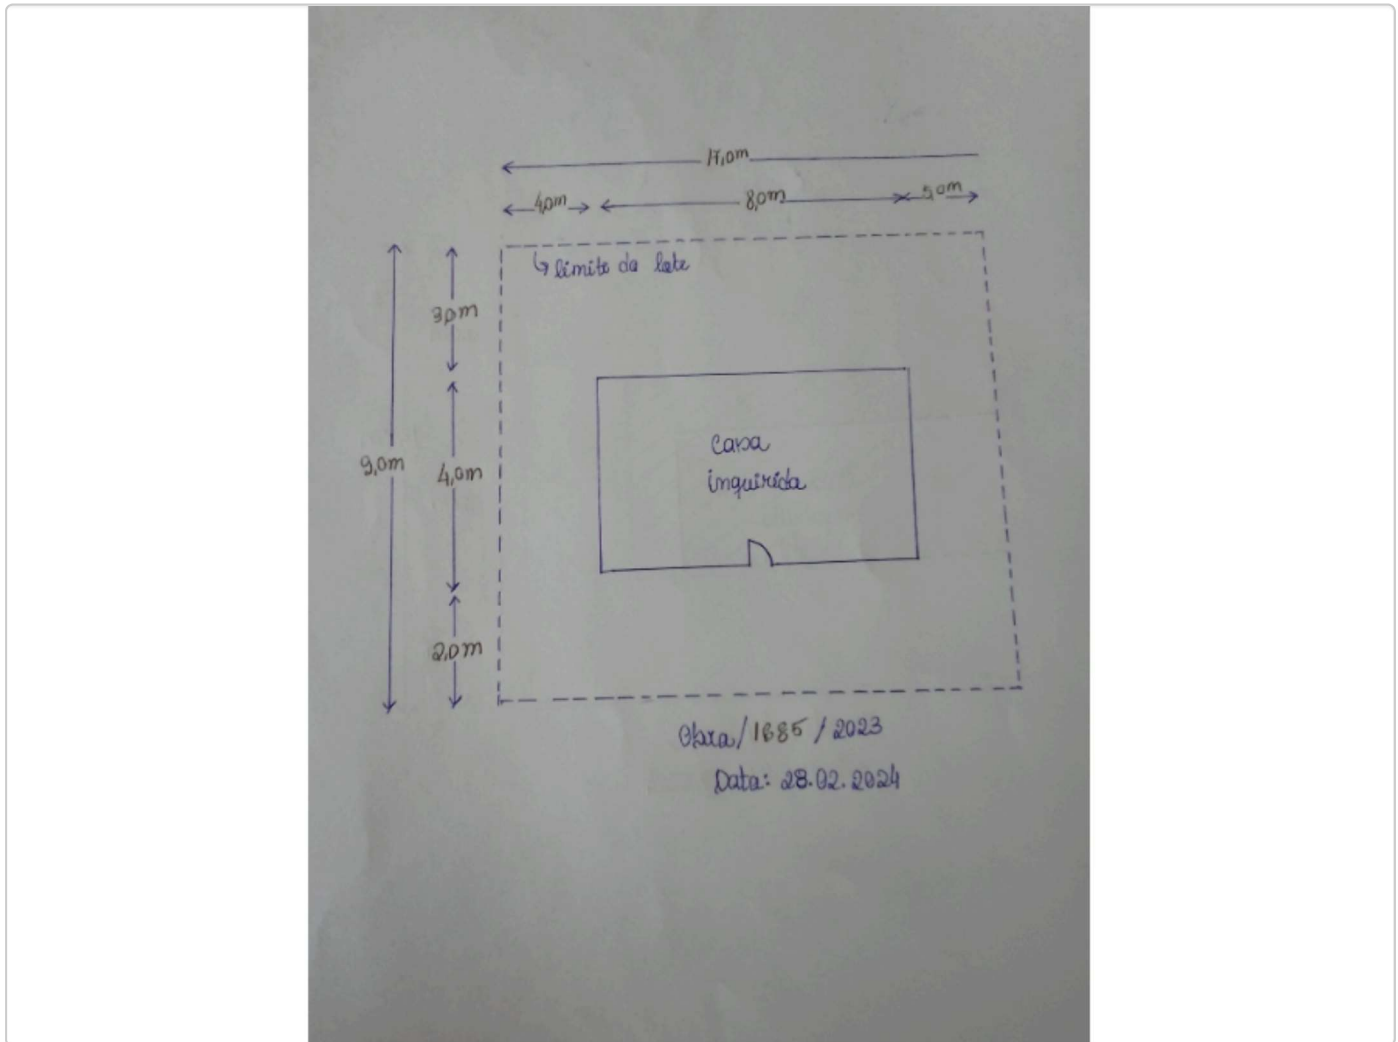
Fotos adicionais

-19.812016, 34.867115* A casa apresenta diversas patologias na sua estrutura, tais como: degradação da armadura de bamboo, desagregação do betão leve comprometendo assim a sua durabilidade a longo prazo , apresenta ainda fissuras de Até 5 mm e também, as chapas de zinco estão em uma fase avançada de corrosão.
