Verificação de elegibilidade

MUNHAVA CENTRAL_60

OBRA/2642/2023

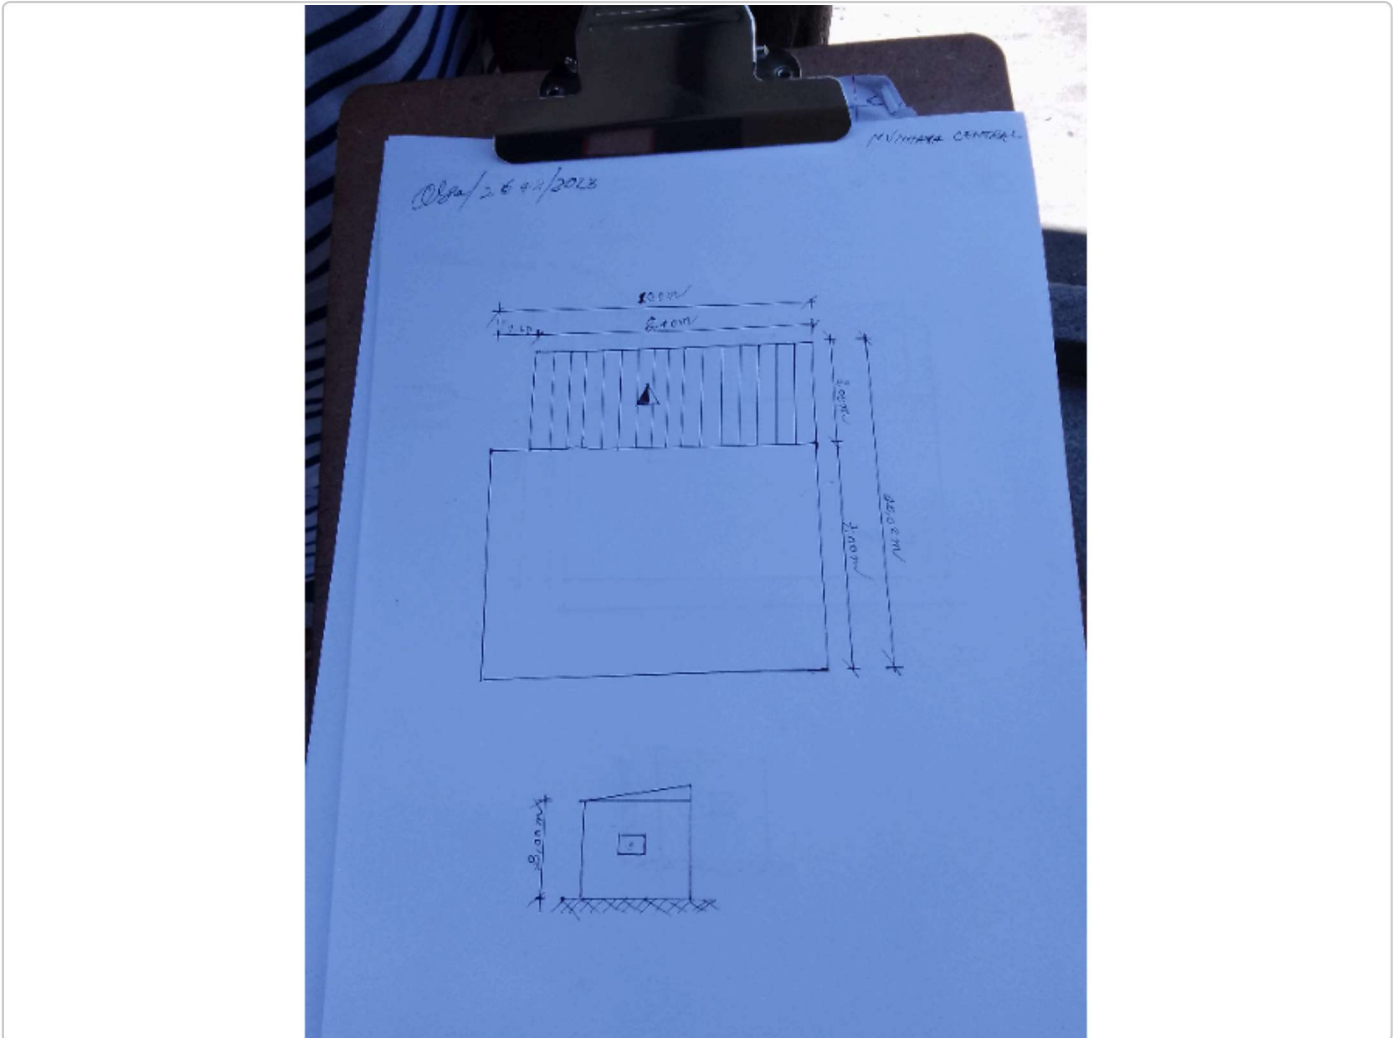
Fotos adicionais

A casa da Beneficiaria foi recuperada Pelos familiares. Alvenaria convencional, chapas de zinco. Pe
