Verificação de elegibilidade

OBRA/6088/2023

Isabel Bingala Juliasse (Beneficiária)

Bairro 12

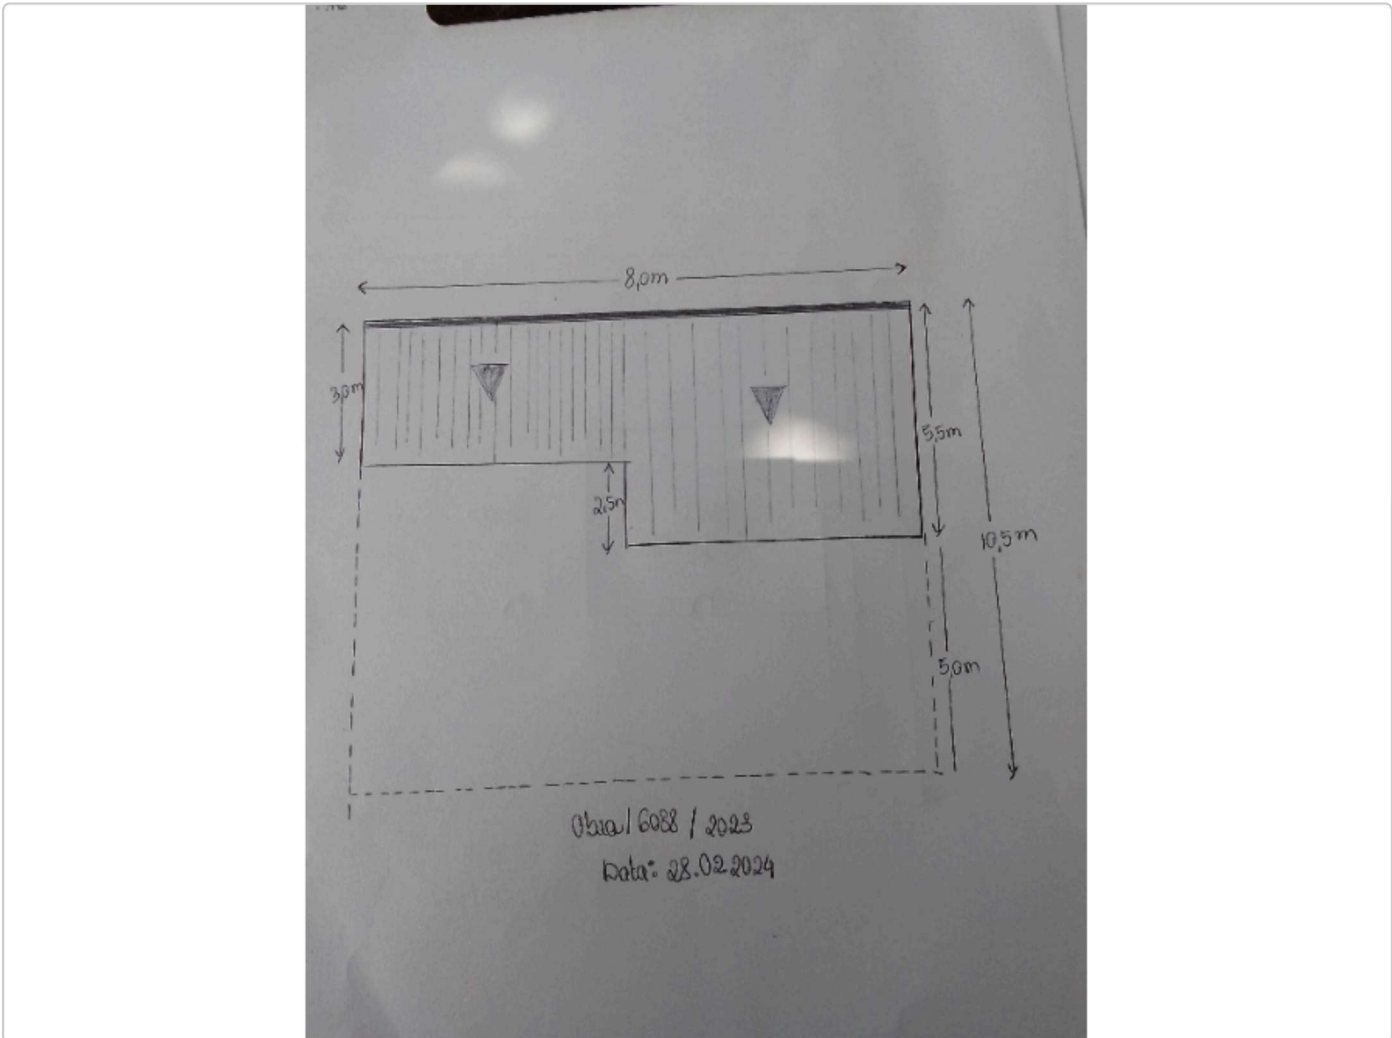
Fotos adicionais

-19.810404, 34.864132*A estrutura de cobertura apresenta algumas fissuras
