Verificação de elegibilidade

OBRA/3117/2023

Chuma Rosalina

Inhaconjo

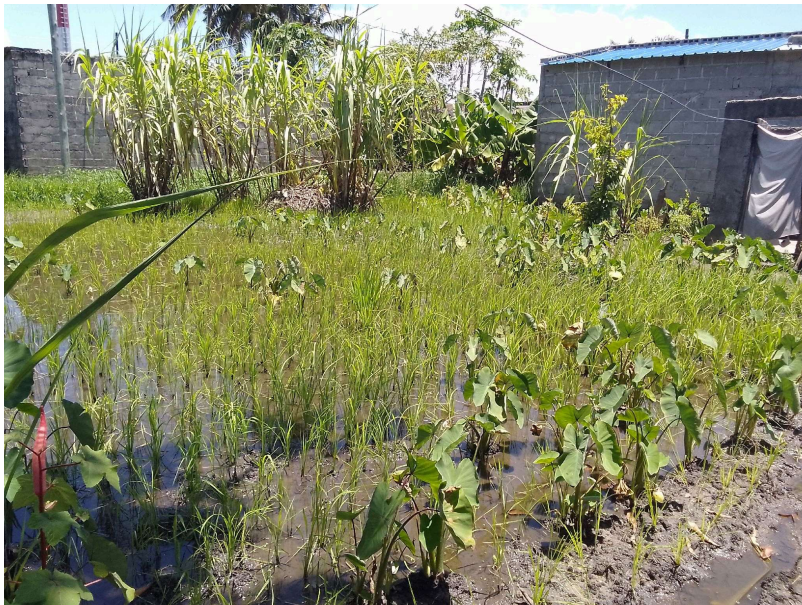
Outras fotos relevantes ou registo de dados não previstos verificados no terreno
