Verificação de elegibilidade

MANANGA_201

OBRA/8062/2023

Mananga

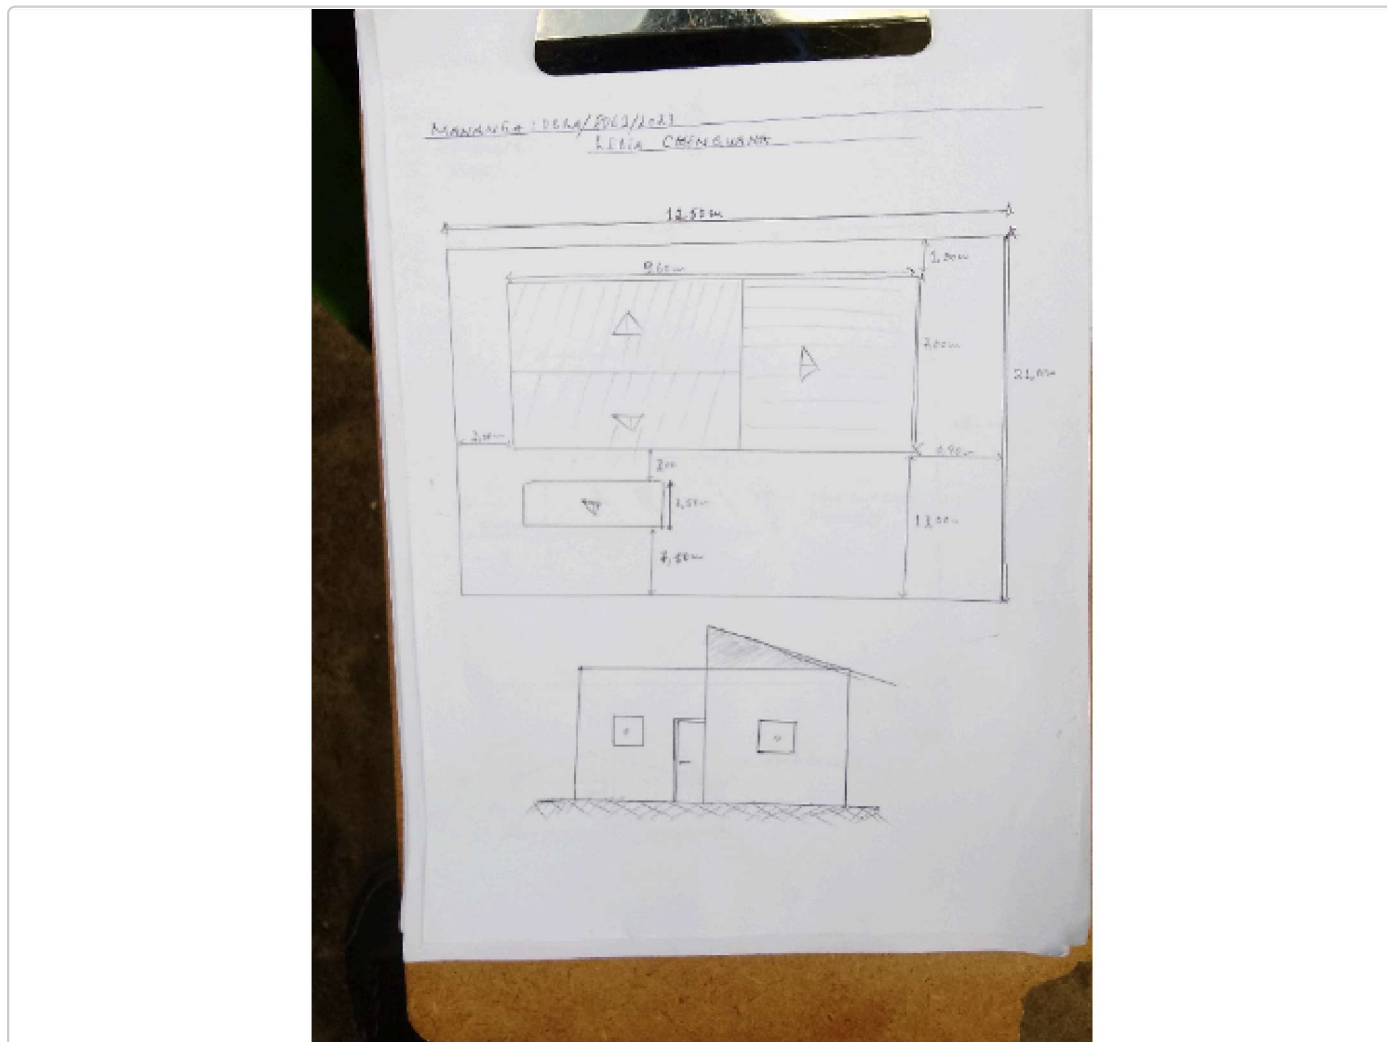
Fotos adicionais

A casa foi reabilitada Pela Família com cobertura IBr, apresenta vigas de embasamento e coroamento. Pela nossa observacao a casa nao necessita de mais intervencao.
