Verificação de elegibilidade

INHACONJO_178

OBRA/4671/2023

Fatima Selemane

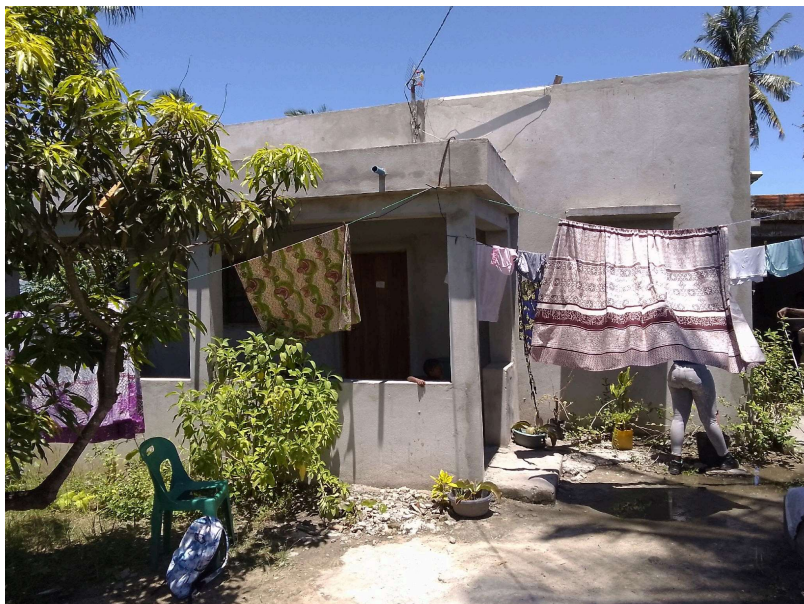
1707906512413.jpg

Habitação - Foto da esquina 1

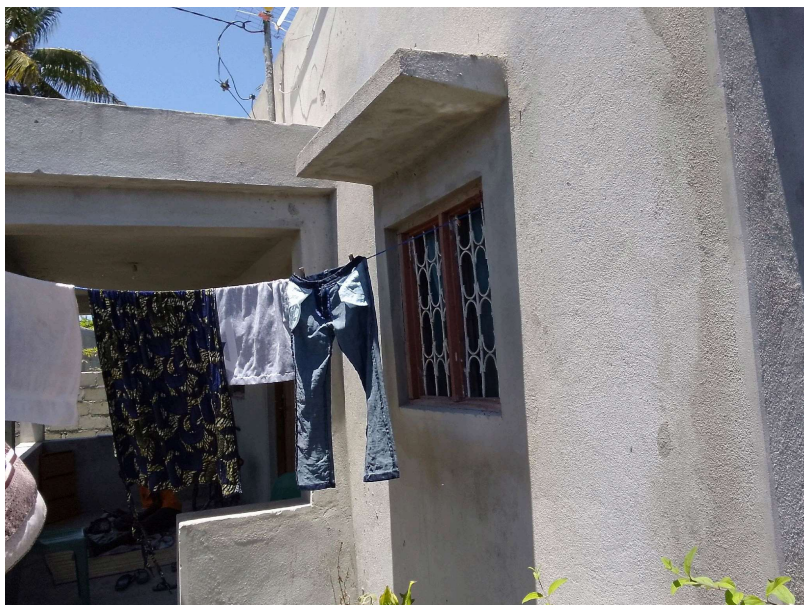
1707906546017.jpg

Habitação - Foto da esquina 2

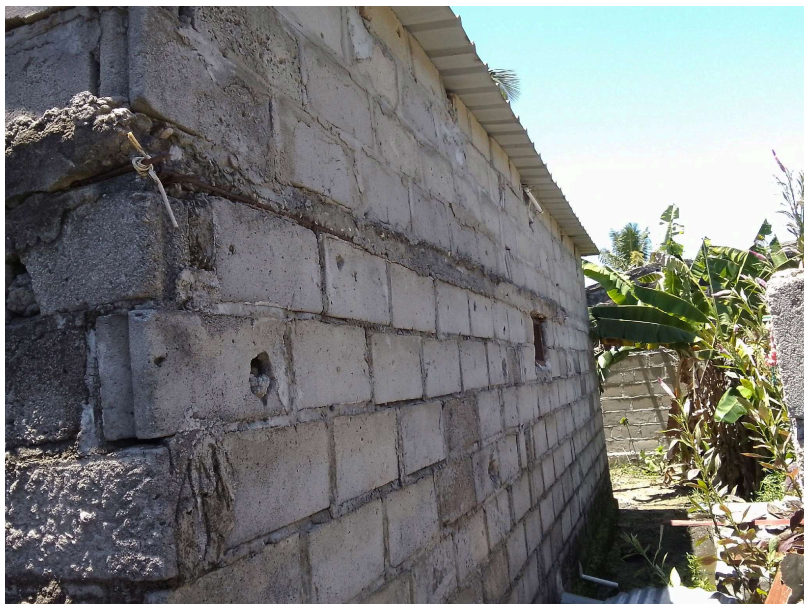
1707906591473.jpg

Habitação - Foto da esquina 3

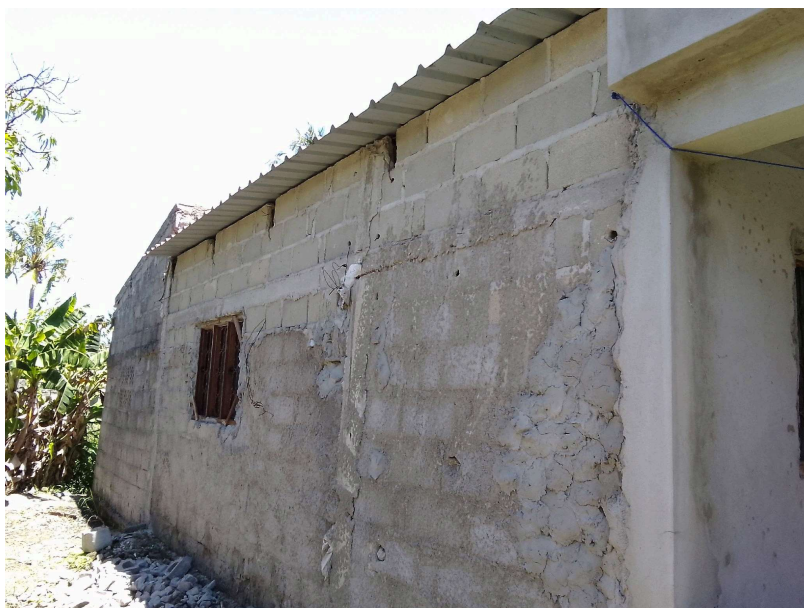
1707906643333.jpg

Habitação - Foto da esquina 4

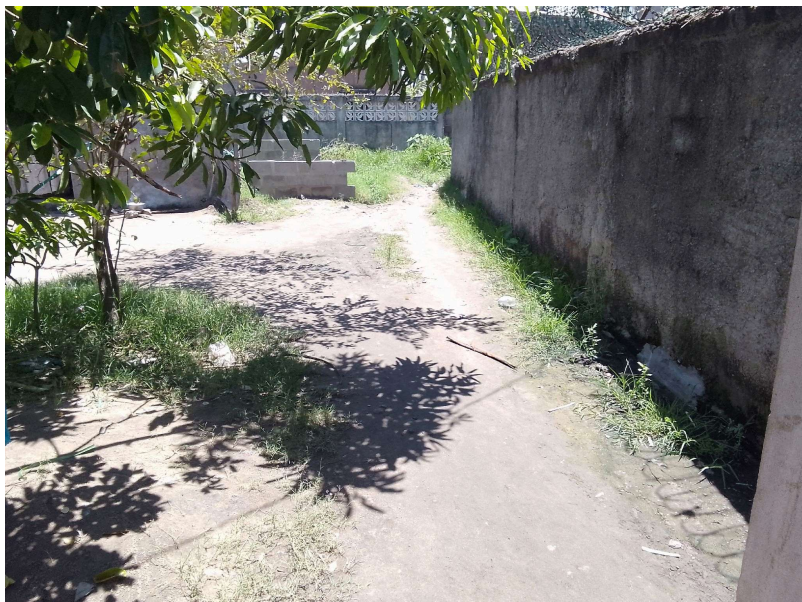
1707906668806.jpg

Lote - Foto do acesso

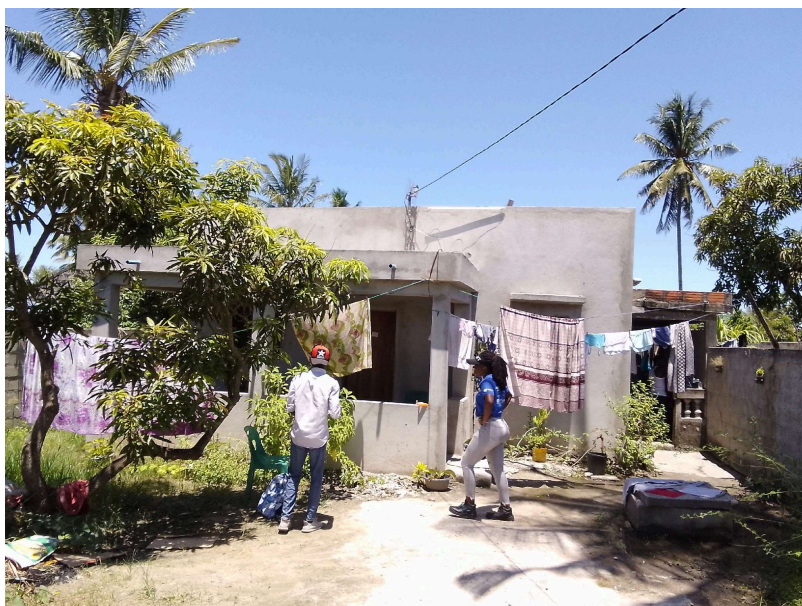
1707906679335.jpg

Plot - Vista geral 1

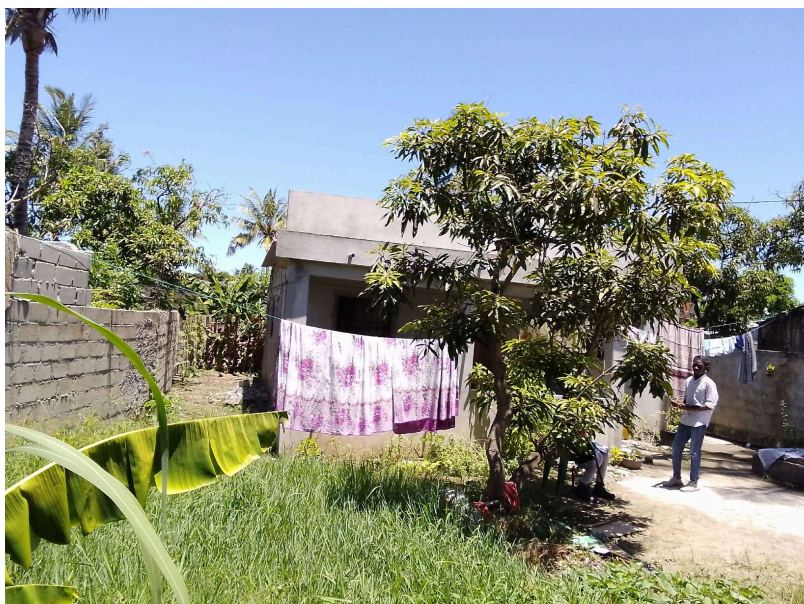
1707906693871.jpg

Plot - Vista geral 2
