Verificação de elegibilidade

INHACONJO_261

OBRA/6368/2023

INHACONJO

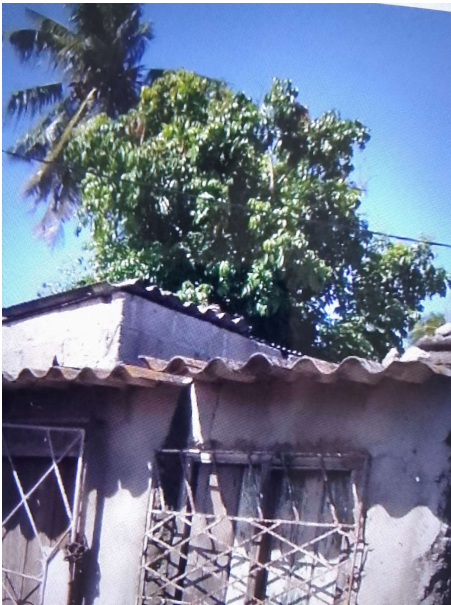
Outras fotos relevantes ou registo de dados não previstos verificados no terreno
