Verificação de elegibilidade

4394/2023

IH0713010599020053

Nhamatanda

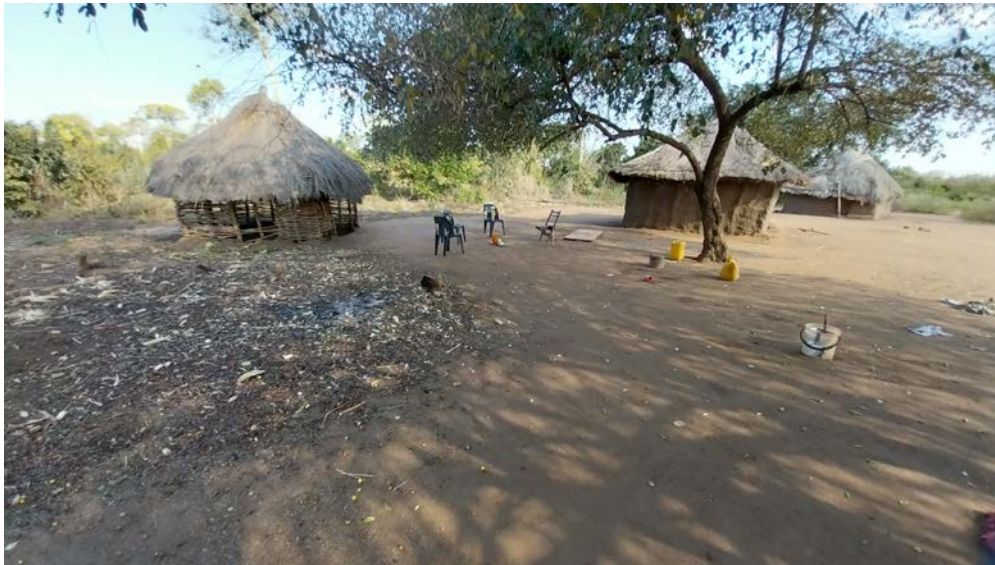
Lote - Foto do acesso

O acesso veicular é congestionado por ervadaninhas.

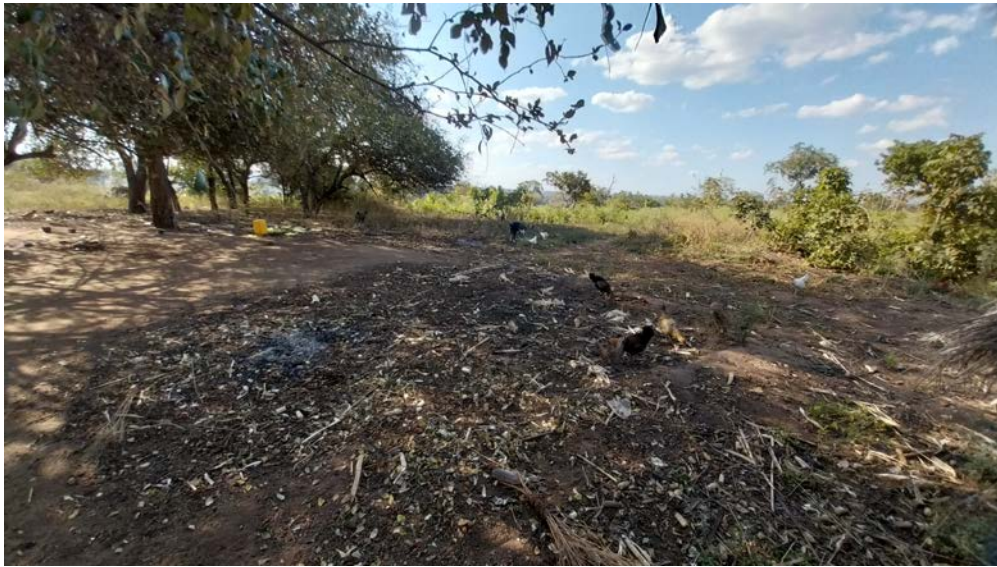
Plot - Vista geral 1

O terreno esta próximo de rio pungue à 100 metros.
