Verificação de elegibilidade

Obra/10510/2023

Maria Toalha Mesa

Mafarinha

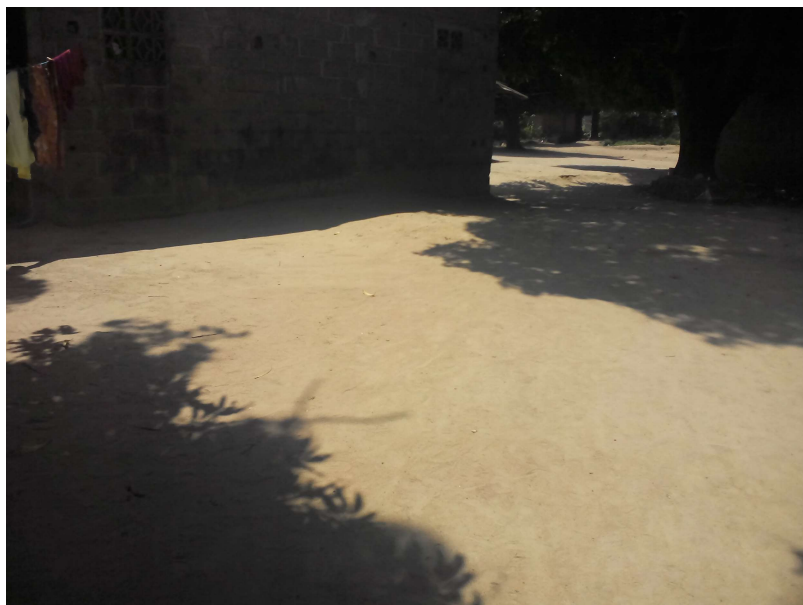
1693817116177.jpg

Foto do espaço livre para construção/armazém/preparação da obra

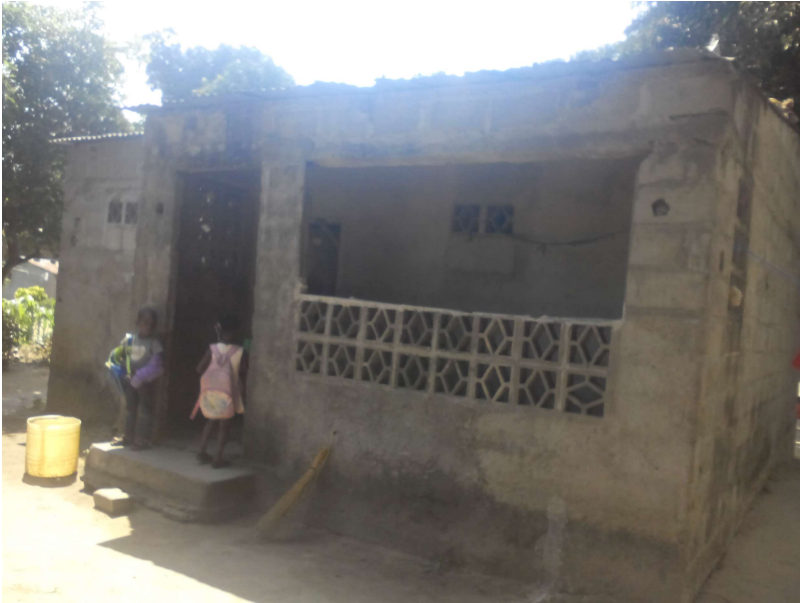
1693817138939.jpg

Foto do lugar onde o AF pode ficar temporariamente

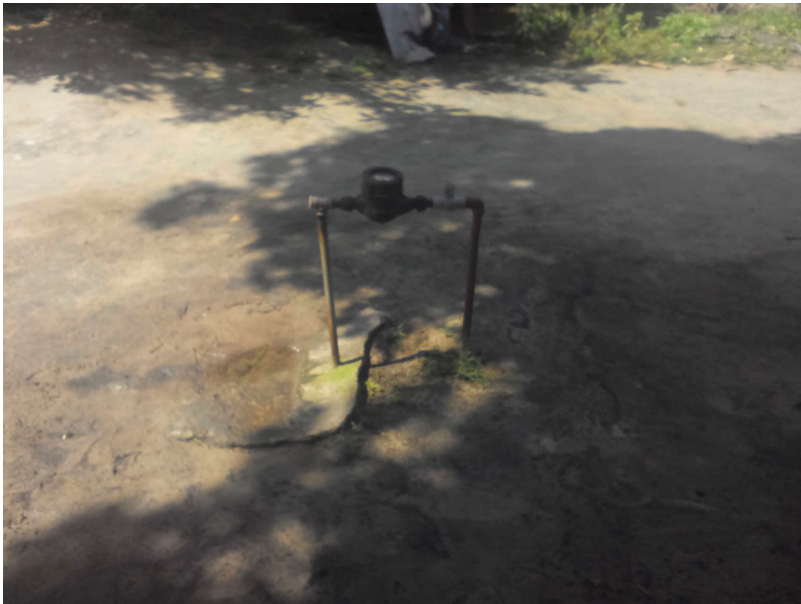
1693817157287.jpg

Outras fotos relevantes ou registo de dados não previstos verificados no terreno

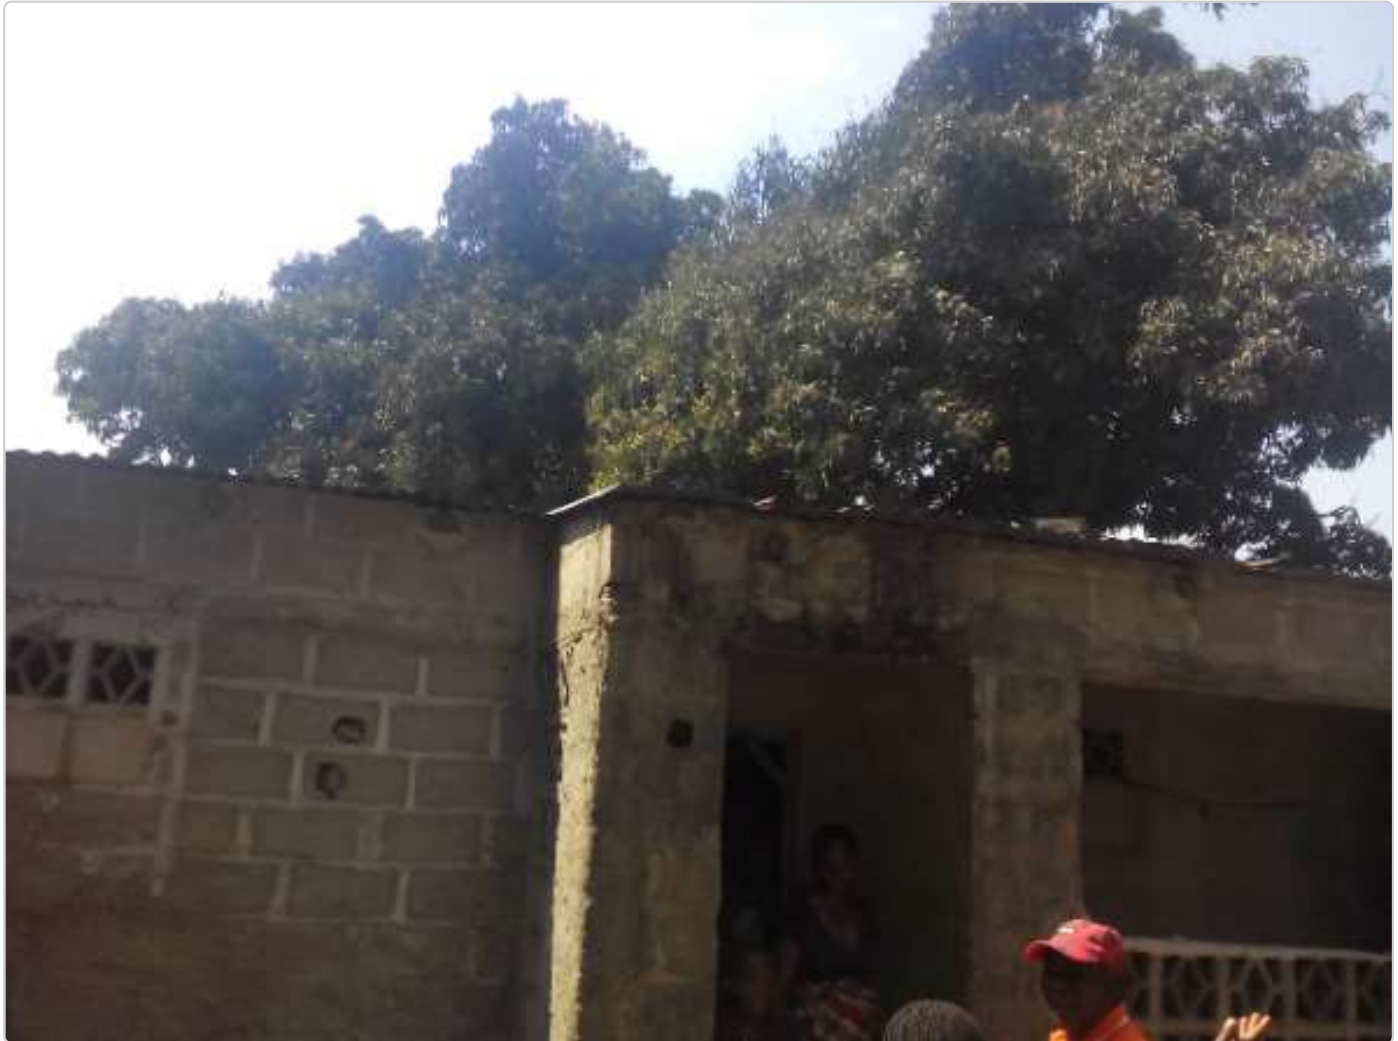
1693817331440.jpg

Foi recuperada uma casa de material convencional mais não tem pilares .
