Verificação de elegibilidade

3408/2023

Sofala

Buzi

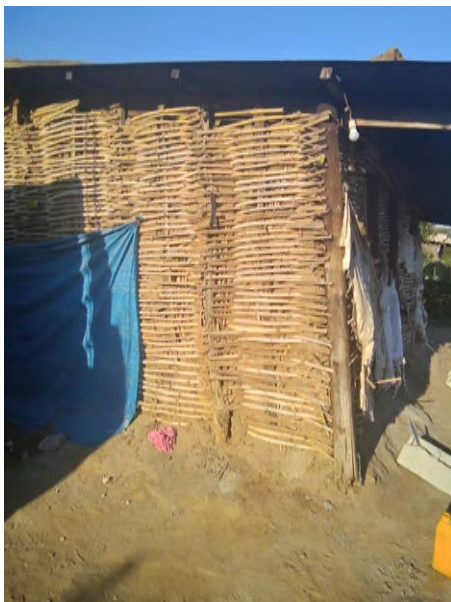
Outras fotos relevantes ou registo de dados não previstos verificados no terreno

A casa encontra-se no estado de destruição por parte das paredes e tendo encontra que é a base de caniço.
