Verificação de elegibilidade

ALTO DA MANGA_121

OBRA/5838/2023

ALTO DA MANGA

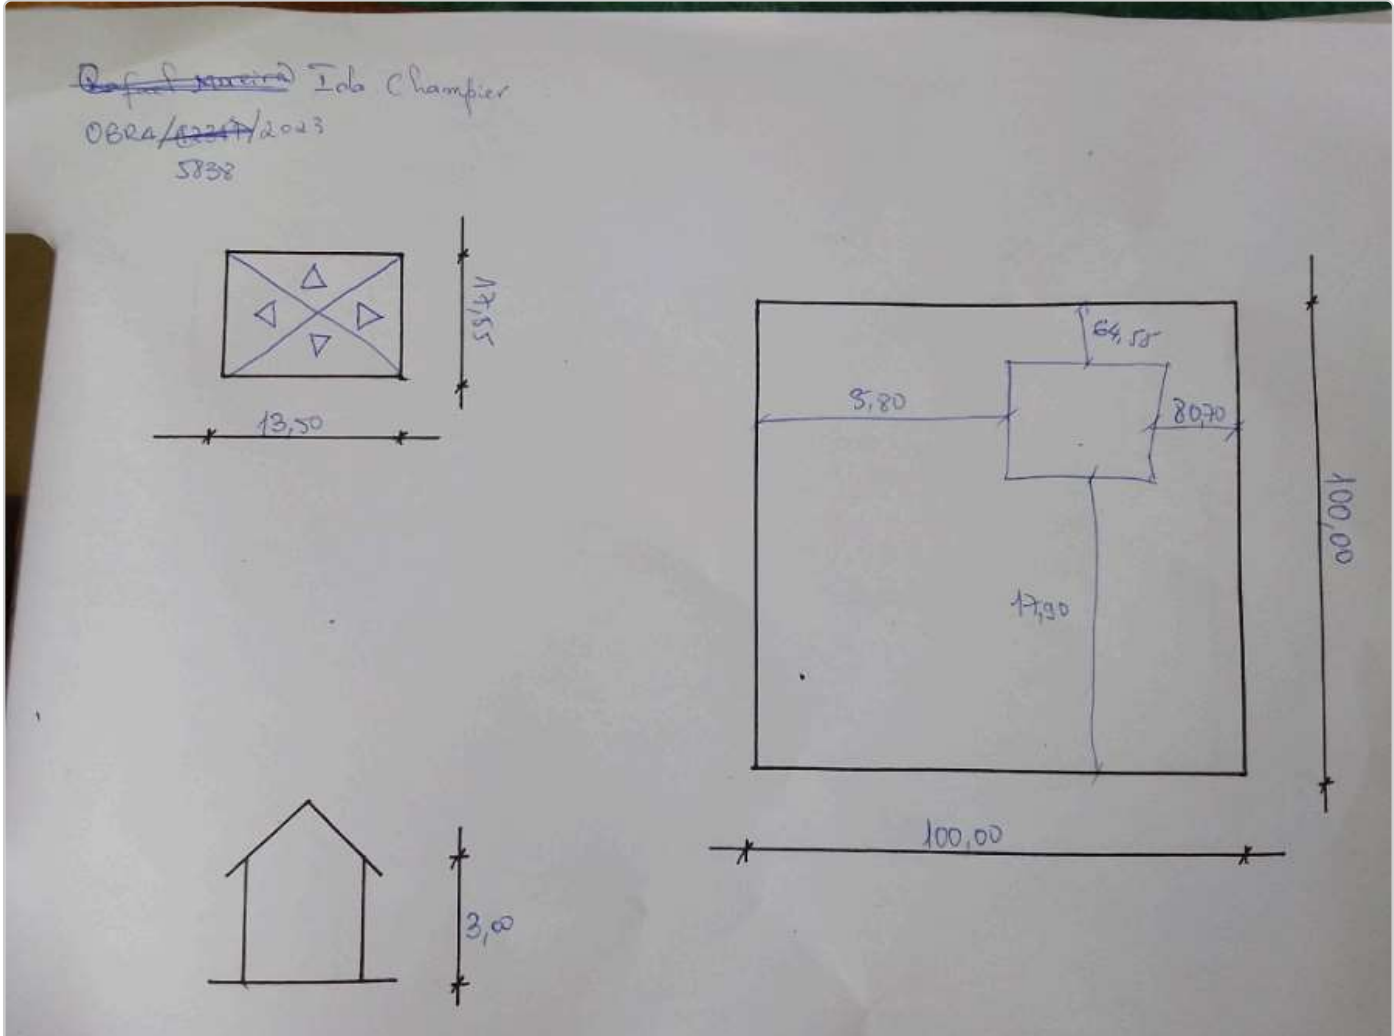
Fotos adicionais

A casa é de material convencional com chapas de zinco. Num lote que é compartilhado com outros membros da família.
