Verificação de elegibilidade

OBRA/1008/2023

Vaz, bairro 11

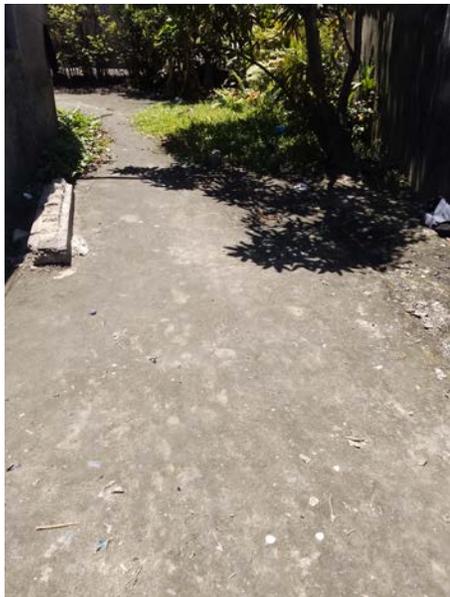
Foto do espaço livre para construção/armazém/preparação da obra

Precisará fazer-se o abate de parte da plantação para haver espaço para uma nova construção.

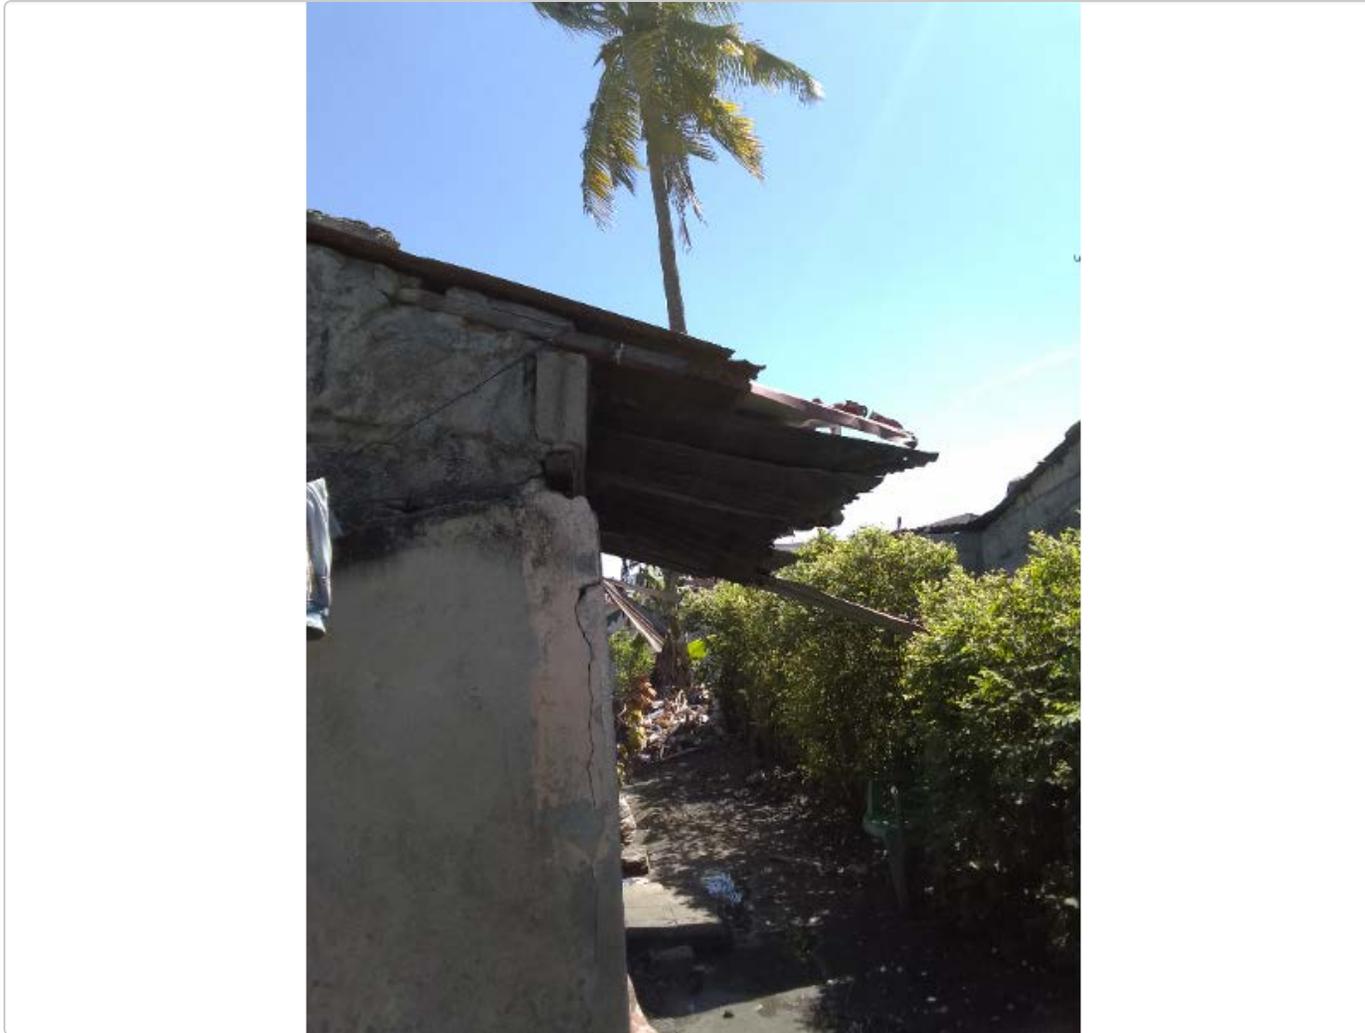
Fotos adicionais

-19.793459, 34.868134*A beneficiária perdeu a vida em janeiro de 2022 e o actual chefe de família é o seu filho;*A casa foi erguida com material misto (bamboo e betão leve) em algumas paredes, e em outras com blocos de betão leve;* As chapas encontram-se em péssimo estado de conservação, tanto que há infiltração em épocas chuvosas;* A estrutura de cobertura é suportada por barrotes;* As paredes contém fissuras de até 3mm;
