Verificação de elegibilidade

OBRA/11567/2023

Vaz

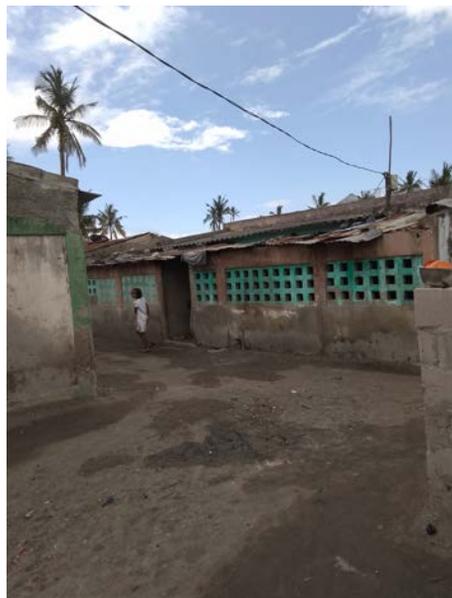
1705310034093.jpg

Habitação - Foto da esquina 1

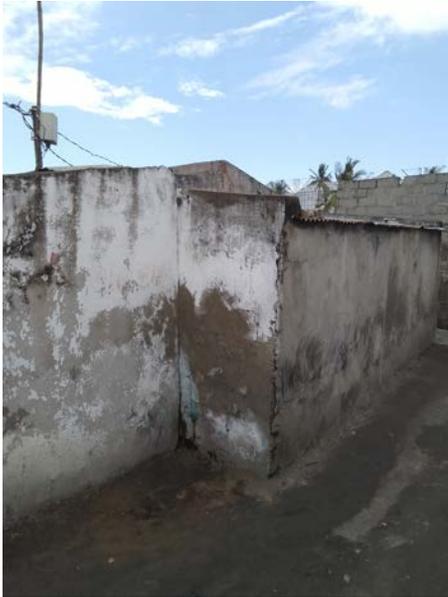
1705310015811.jpg

Habitação - Foto da esquina 2

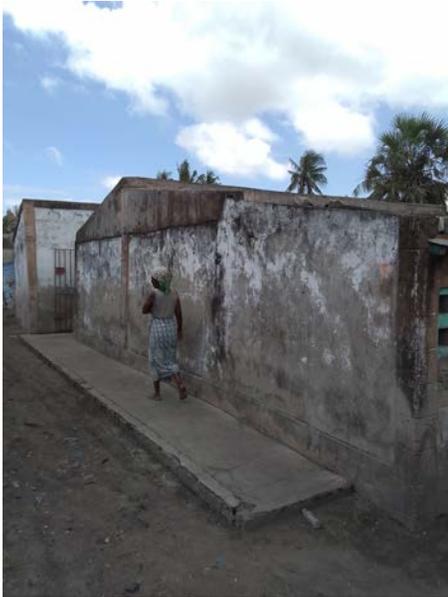
1705309941560.jpg

Habitação - Foto da esquina 3

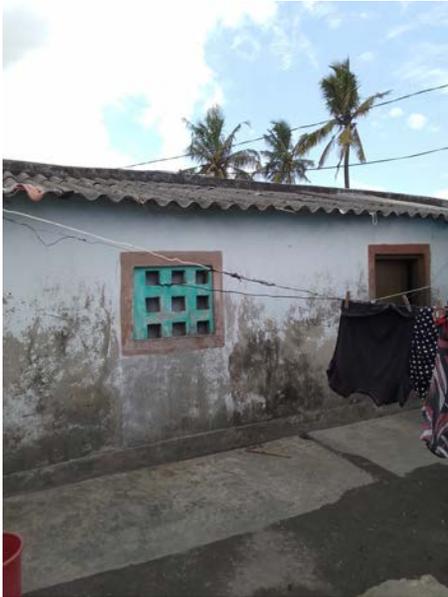
1705309978498.jpg

Habitação - Foto da esquina 4

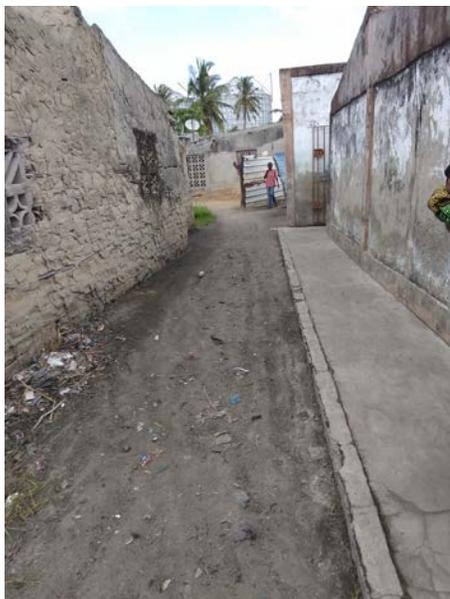
1705310055013.jpg

Lote - Foto do acesso

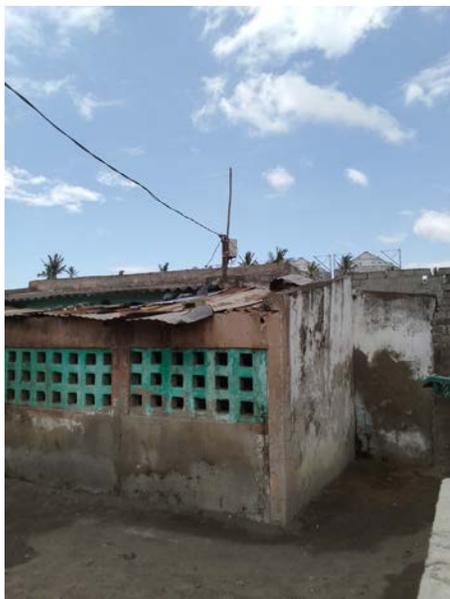
1705310088252.jpg

Plot - Vista geral 1
