Verificação de elegibilidade

INHAMIZUA_54

OBRA/1311/2023

INHAMIZUA

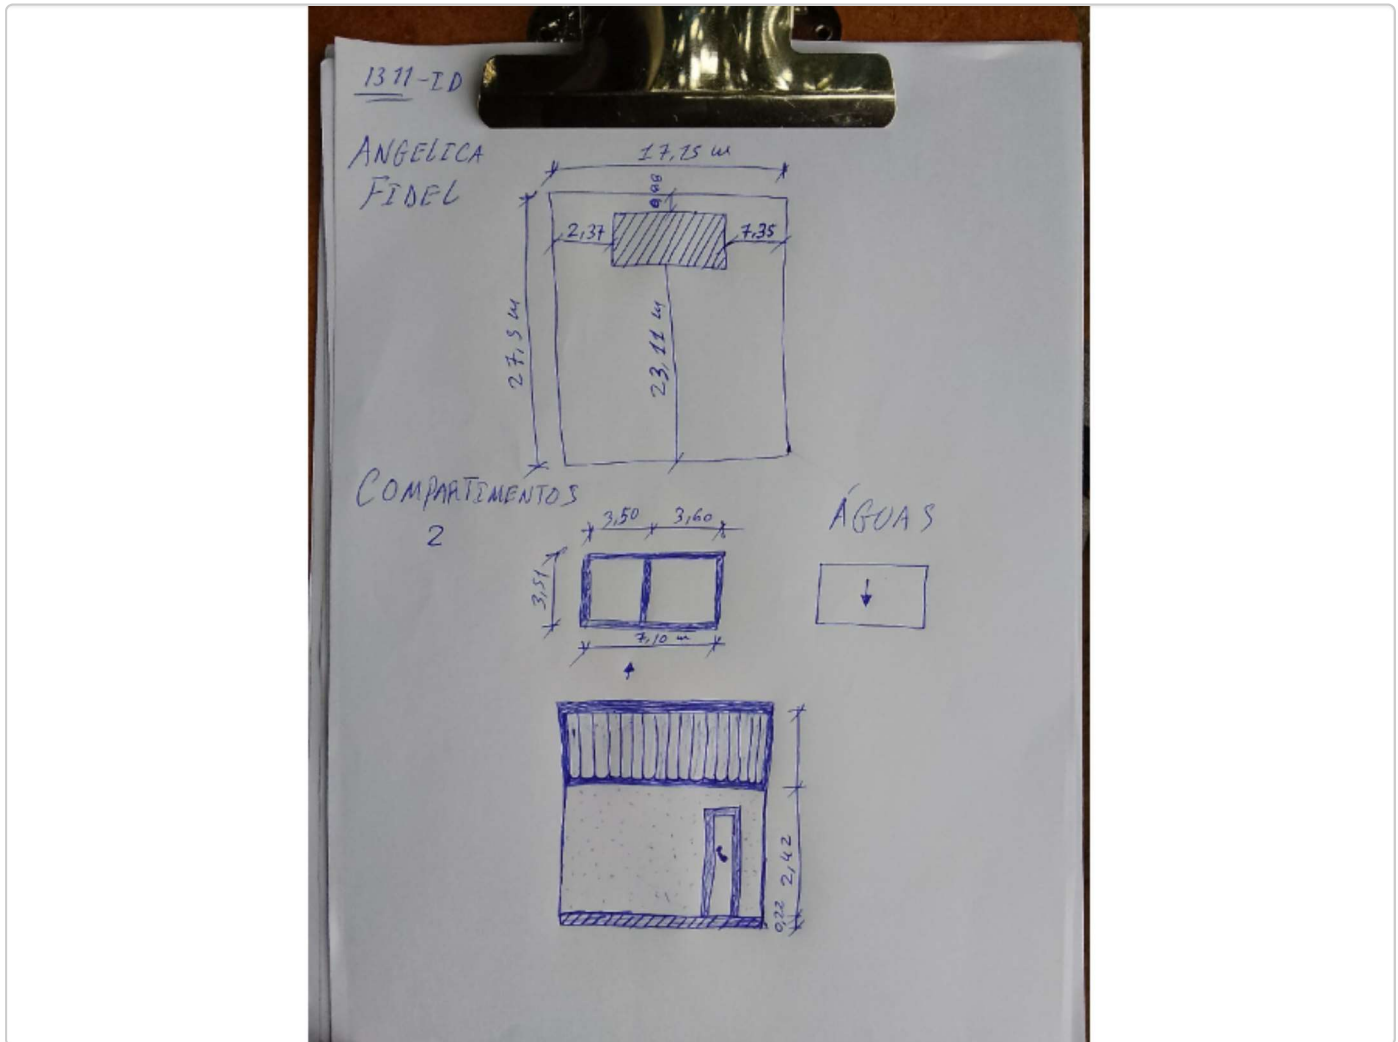
Fotos adicionais

As chapas não estão fixadas. Barotes estão no seu estado Ultimo de utilização. As chapas estão furadas.
