Verificação de elegibilidade

MACURUNGO_85

OBRA/5756/2023

Helena Nhambaua (beneficiária)

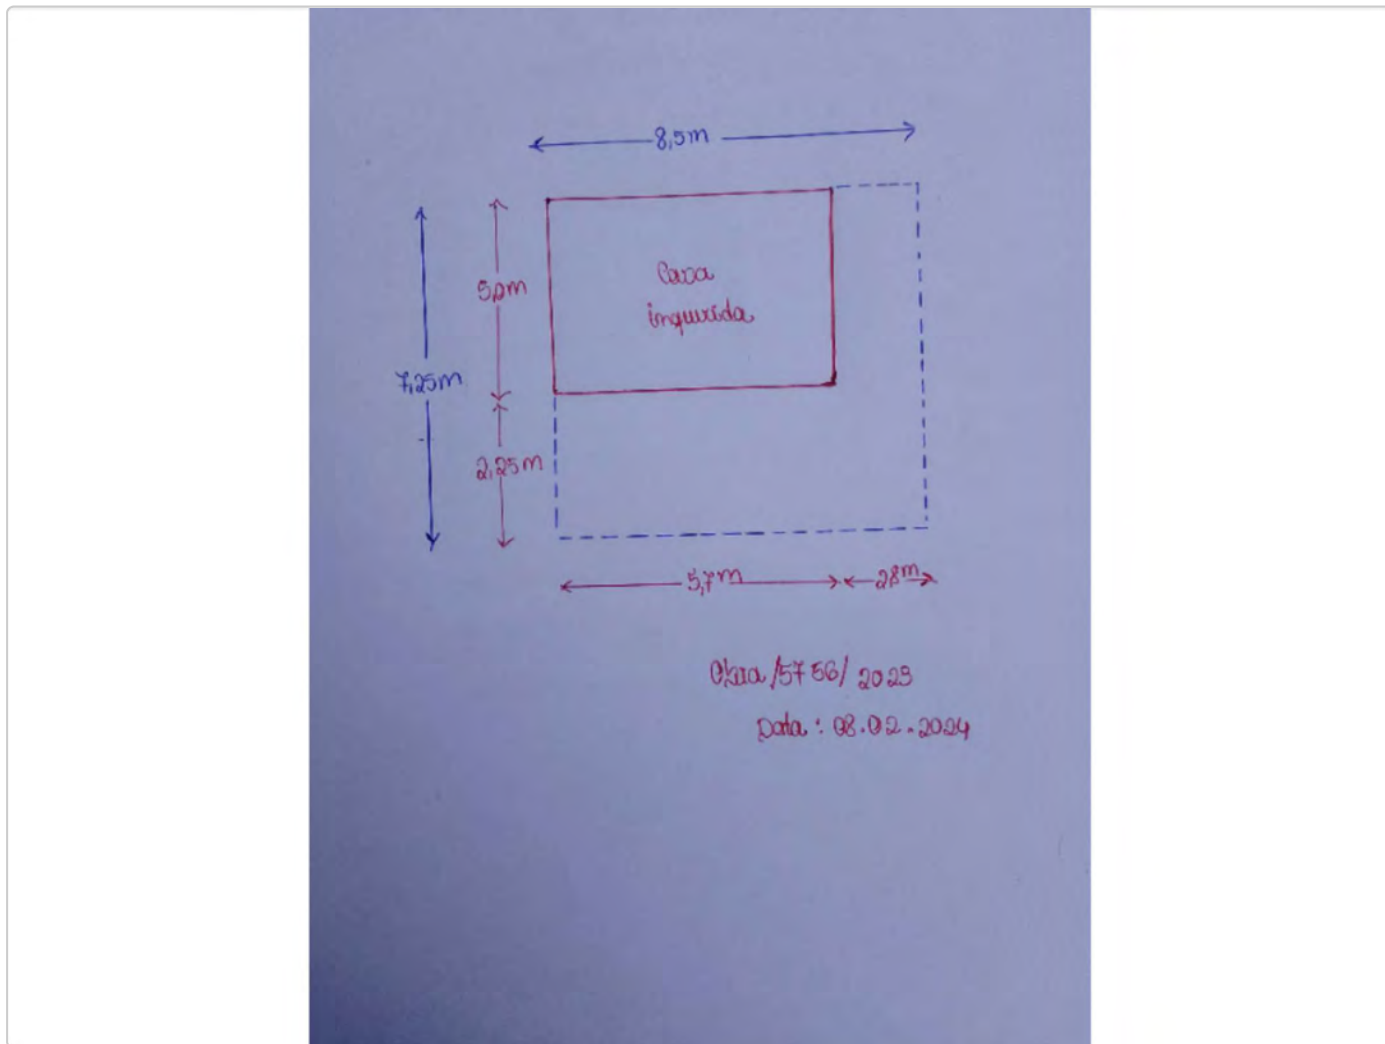
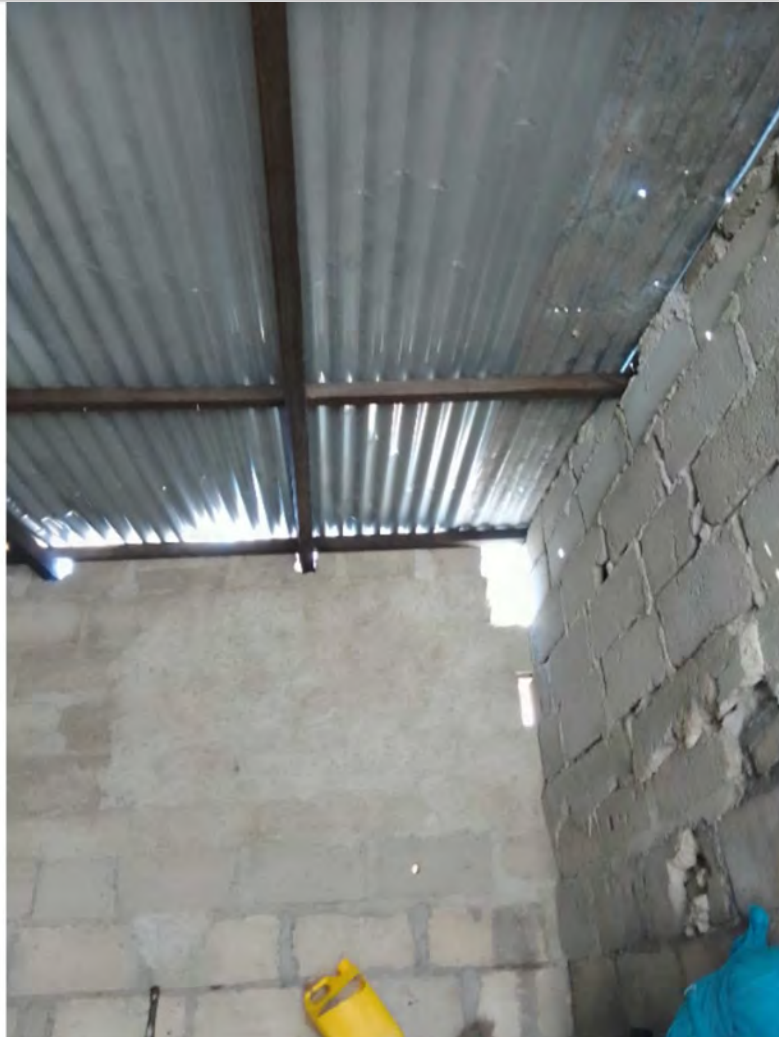
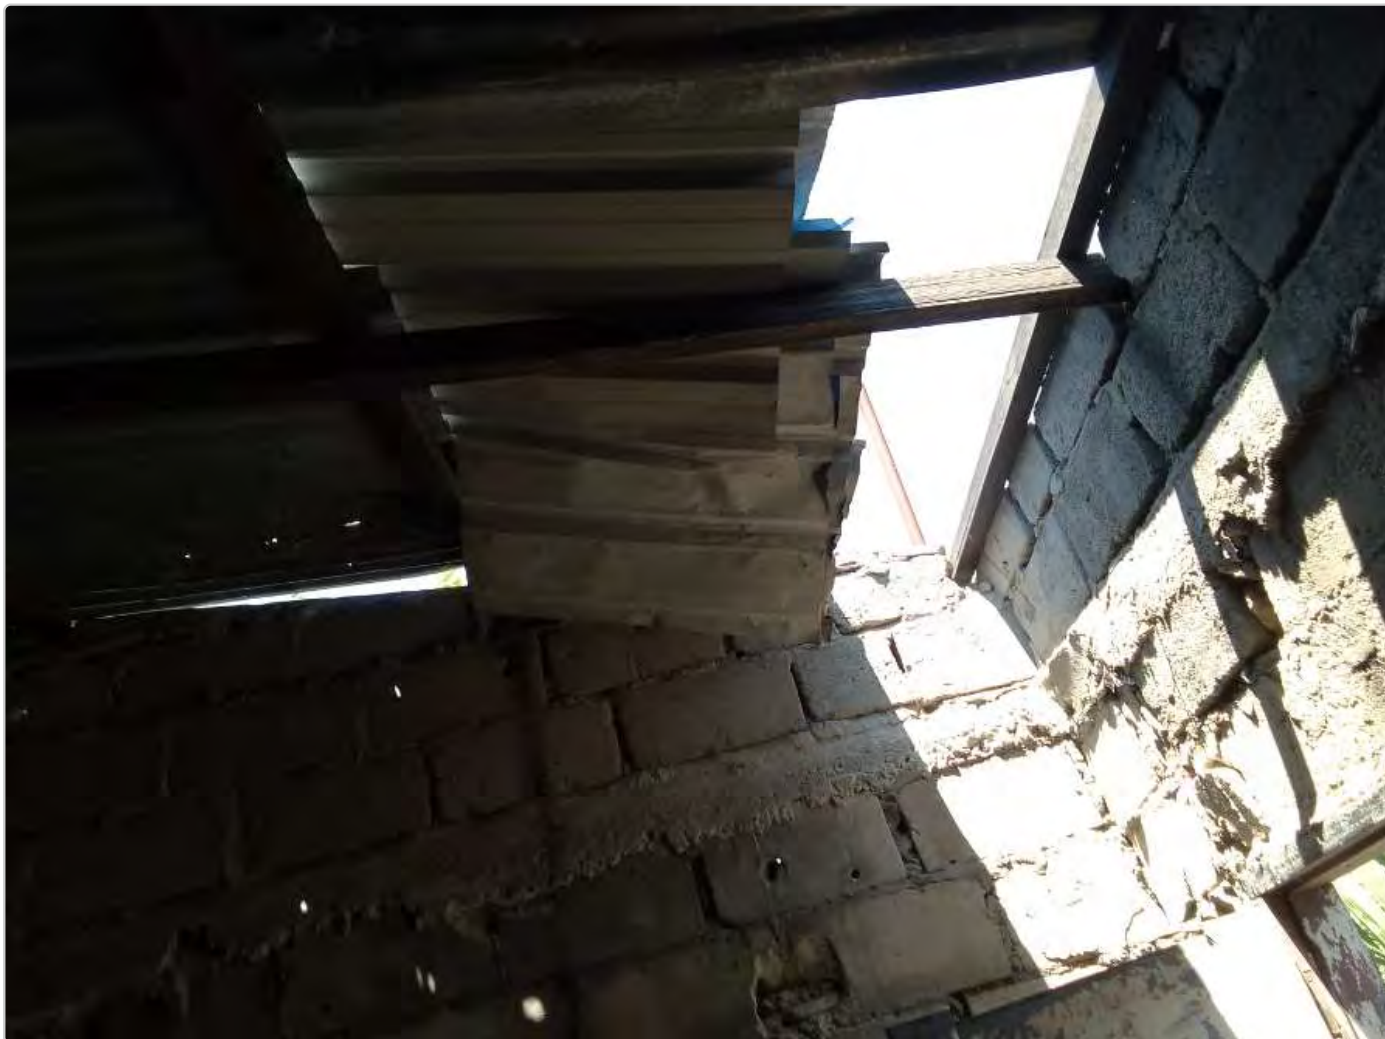
-19.84206, 34.880791 * A cobertura foi parcialmente removida e até então não foi restituída; * As chapas de cobertura são de zinco e apresentam danos funcionais com orifícios com abertura de no máximo 15mm; * Chapas de cobertura são suportadas por barrotes;
