Verificação de elegibilidade

MACURUNGO_157

OBRA/11043/2023

Marta De Lurdes (beneficiária)

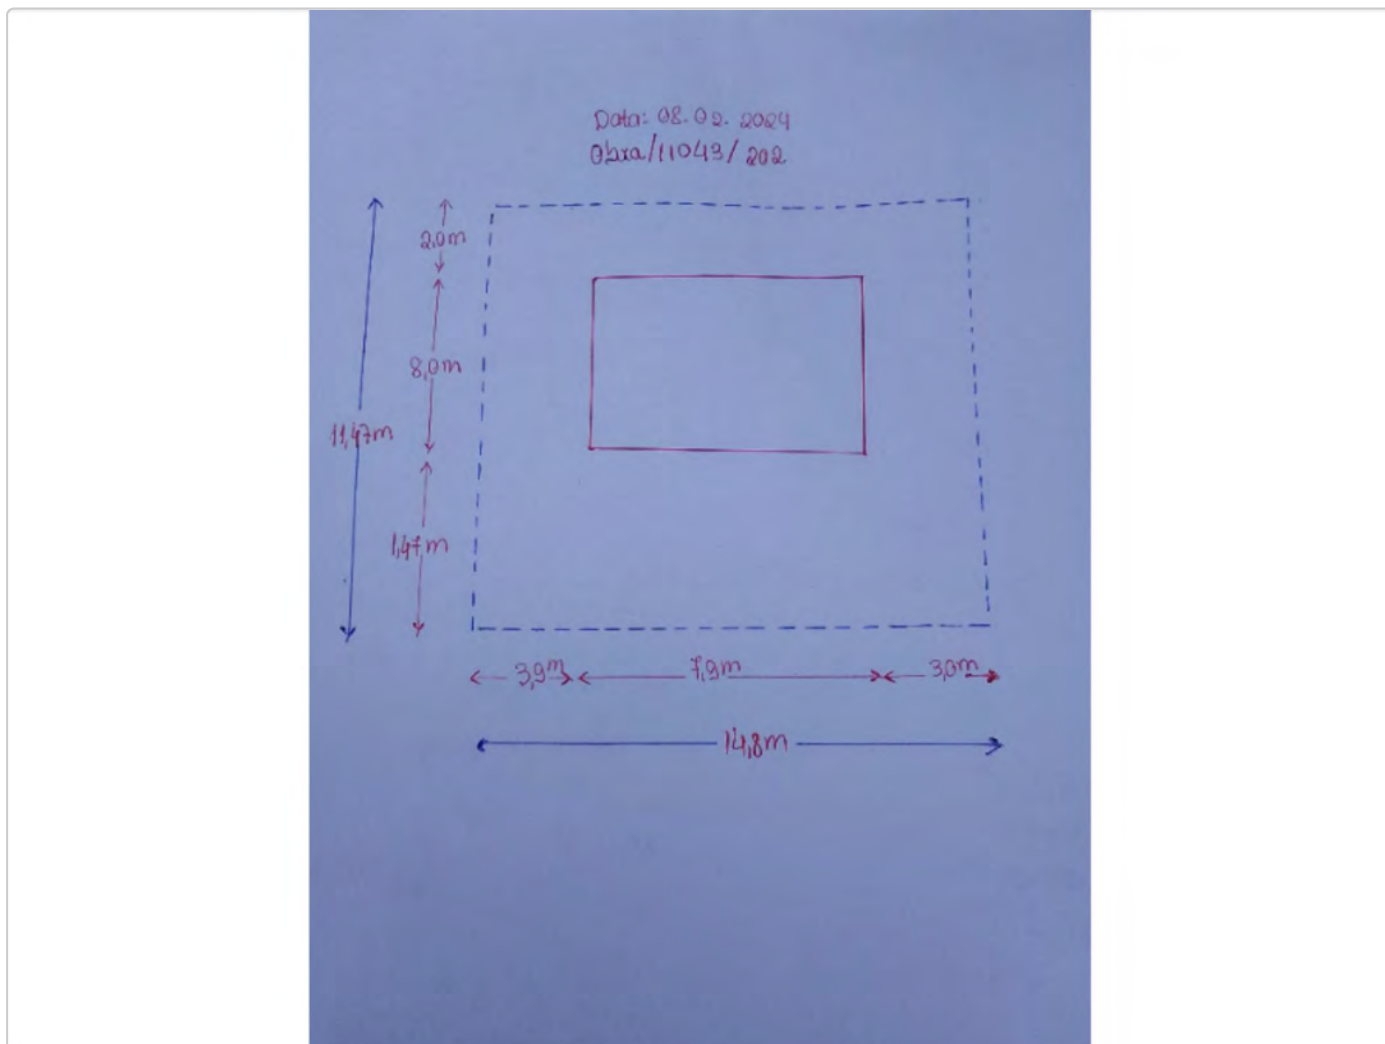
1707379055731.jpg

-19.841942, 34.8797* Actualmente a edificação está em fase quase final de reabilitação e ampliação, entretanto as chapas de cobertura ainda não foram substituídas e estão enferrujadas (chapas de zinco), tanto que, a beneficiária teve que colocar lonas por cima da cobertura para mitigar o impacto de infiltração em épocas chuvosas. ** Pode concluir-se que a chefe de família tem meios de subsistência para reequer a sua casa uma vez que e trabalhadora e ira reformar em breve.
