Verificação de elegibilidade

INHAMIZUA_41

OBRA/967/2023

INHAMIZUA

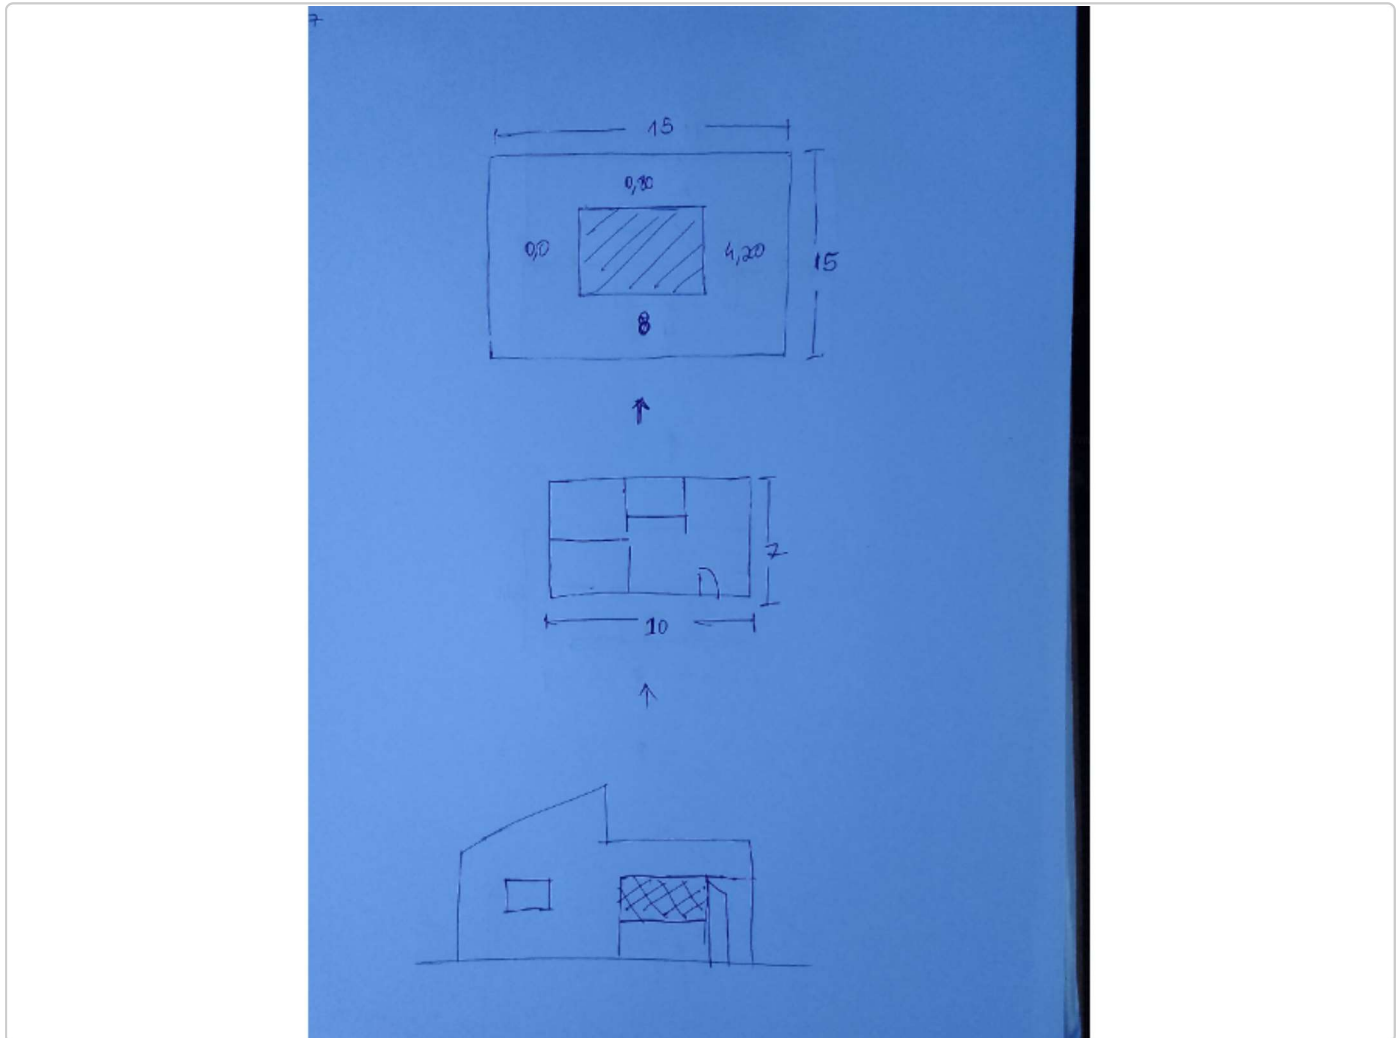
Fotos adicionais

-19.742214, 34.828678, a casa tem fissuras que afetam a estrutura da casa e não só a o pavimento
