Verificação de elegibilidade

INHAMIZUA_318

OBRA/7512/2023

Inhamizua

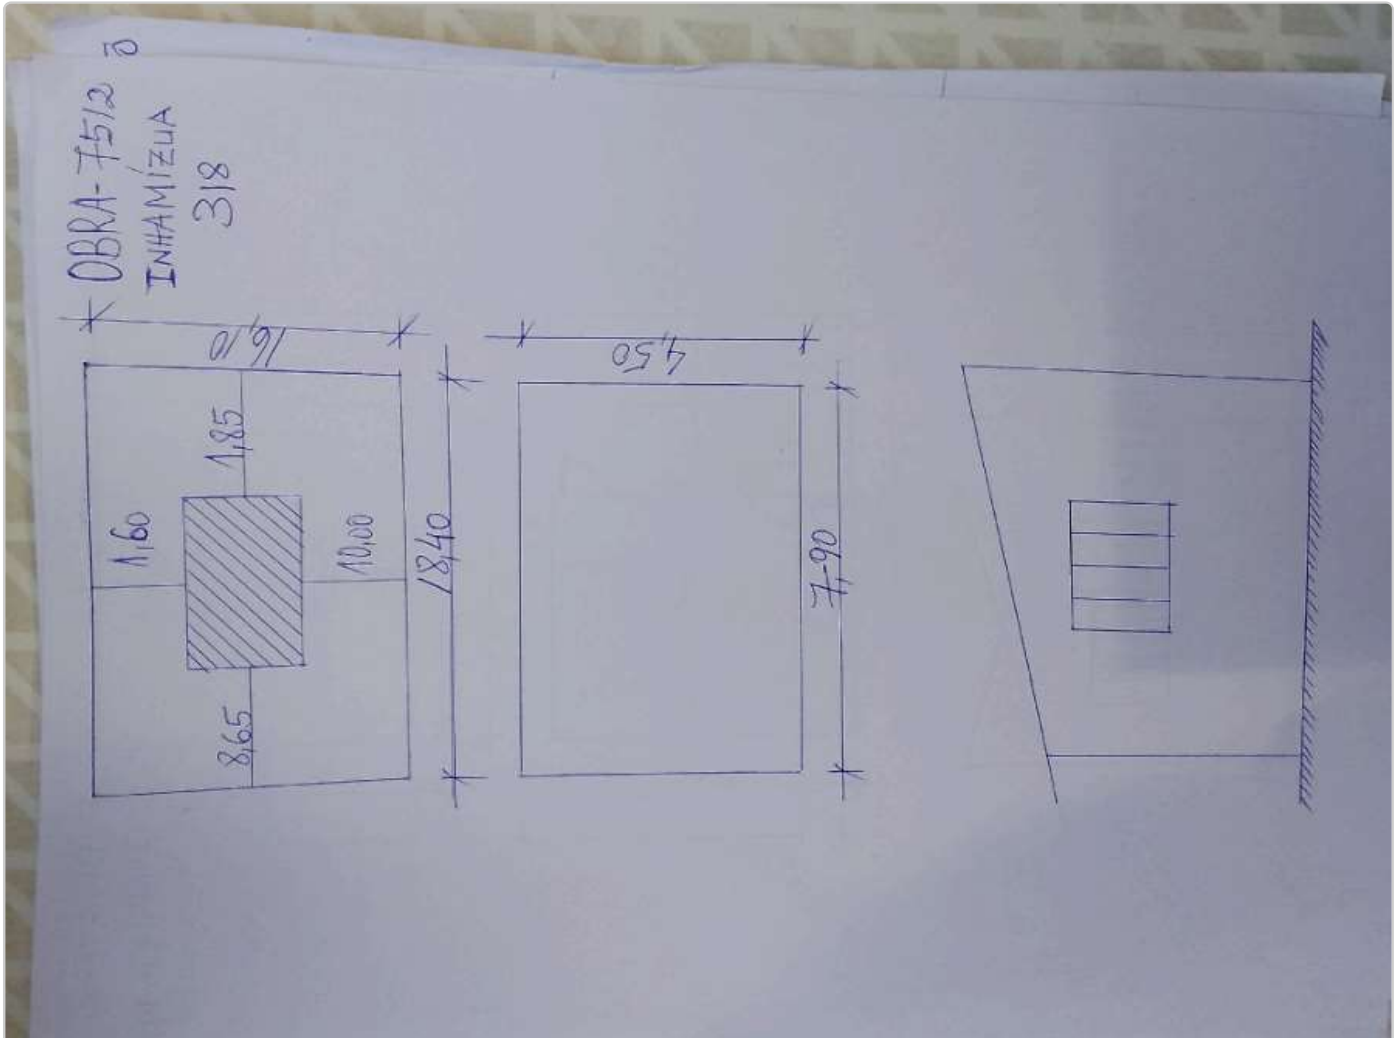
Fotos adicionais

Na habitação constatou-se a existência de lintel (viga geral) e inexistência de pilares. Segundo a beneficiária, a habitação que existia no local no período em que foi realizado o levantamento destruiu-se, e a beneficiária conseguiu erguer uma outra habitação que é constituída de material convencional. As estruturas de asnas desta mesma habitação são de barrotes com dimensões de 45cm (as madres) x 7,5cm (perna das asnas). A cobertura desta nova habitação é constituída de chapas zinco e chapas IBR, onde segundo o beneficiário estas mesmas chapas foram retirada da casa que destruiu-se e reutilizaram para cobrir esta nova habitação. E a Maior parte destas chapas reutilizadas, não se encontram em óptimo estado de utilização (apresentam furos).
