Verificação de elegibilidade

INHAMIZUA_374

OBRA/8626/2023

INHAMIZUA

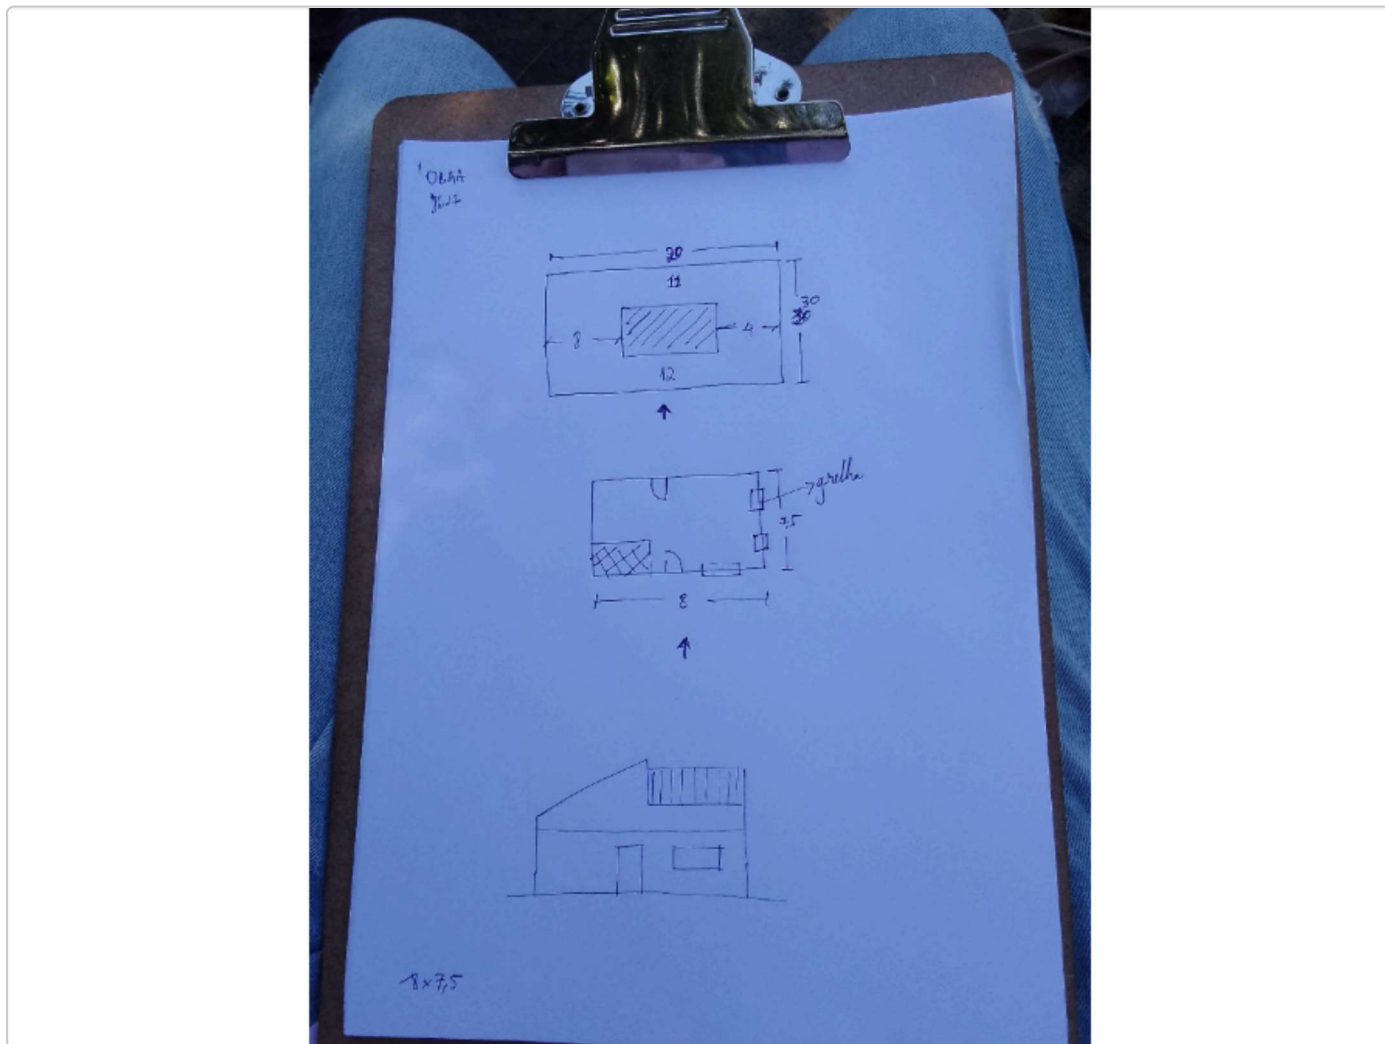
1708069813810.jpg

-19.738569, 34.821327Na casa ficam 7 pessoas tendo a dona Luisa como chefe de família.A parte estrutural da está boa tirando uma e outra fissura de fácil reparação, a estrutura não contém viga geral e esse é um dos motivos das fissuras perto da cobertura.E a cobertura se encontra em péssimo estado sendo um apanhado de zinco e fibrocimento e alguns blocos que suportam a ela para que não voem.O lote não se encontra congestionado com espaço para albergar o nosso material,(areia, pedra etc etc)
