Verificação de elegibilidade

INHACONJO_363

OBRA/9287/2023

Inhaconjo

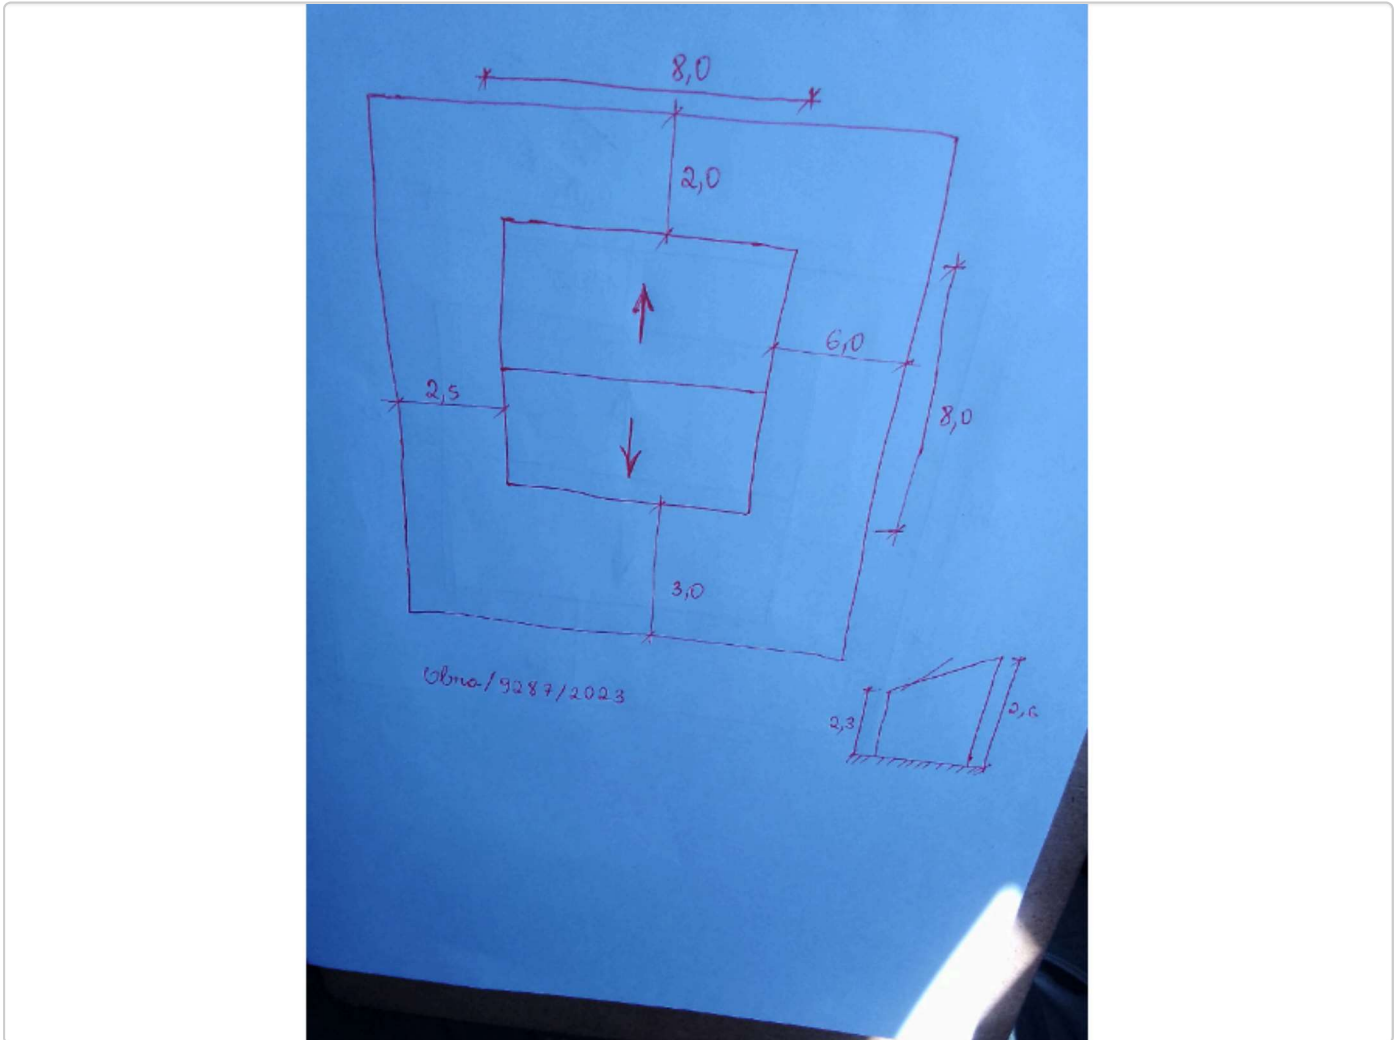
Fotos adicionais

Casa de pau a pique Cobertura que sofre infiltração por causa das péssimas condições das chapas de zinco
