Verificação de elegibilidade

INHACONJO_52

OBRA/1326/2023

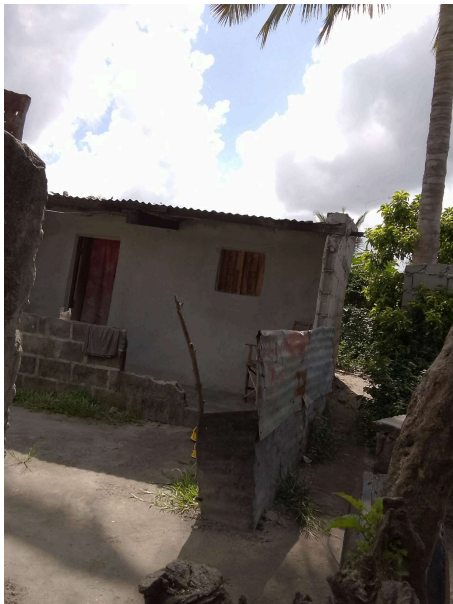
Outras fotos relevantes ou registo de dados não previstos verificados no terreno

Uma parte da casa foi recuperada no entanto não é uma construção resilienteA cobertura sofre in
