Verificação de elegibilidade

ALTO DA MANGA_317

(OBRA/14871/2023)

Zeca Fonseca da Costa

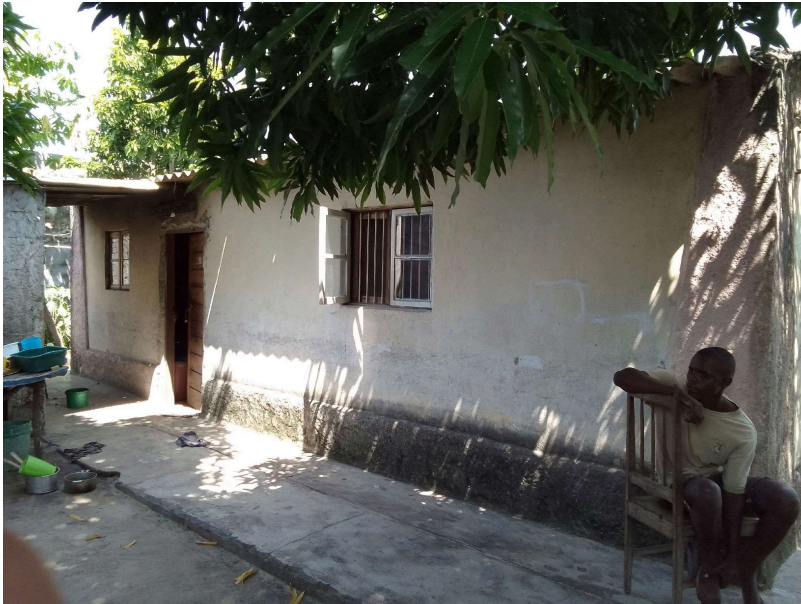
1707824361282.jpg

Habitação - Foto da esquina 1

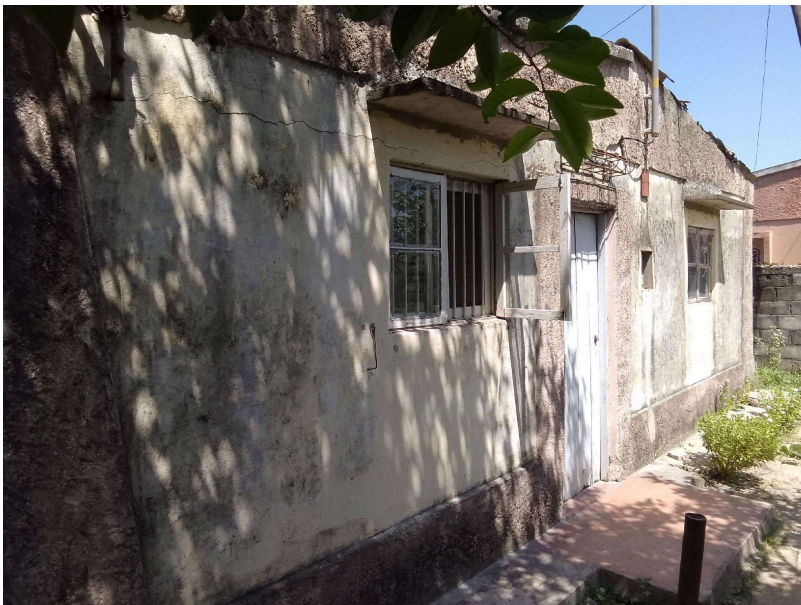
1707824376091.jpg

Habitação - Foto da esquina 2

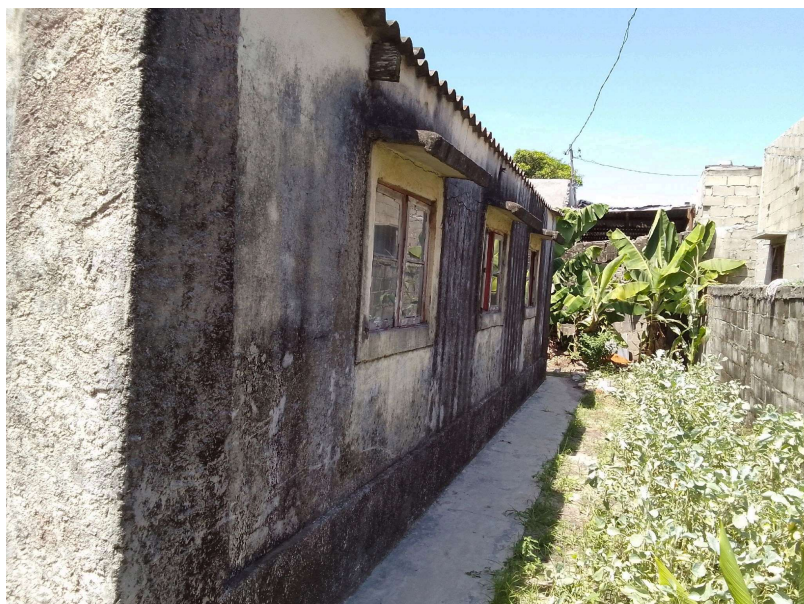
1707824389983.jpg

Habitação - Foto da esquina 3

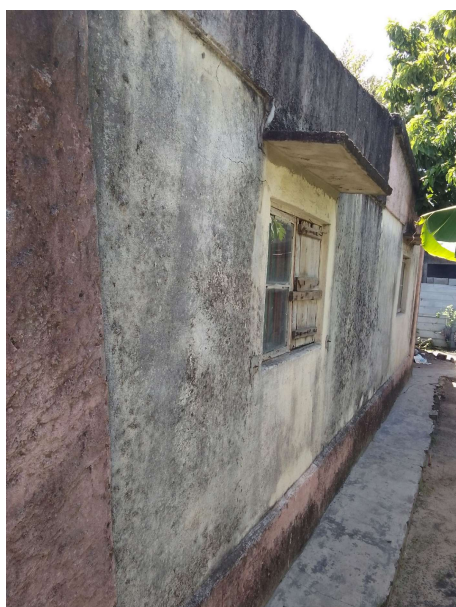
1707824412682.jpg

Habitação - Foto da esquina 4

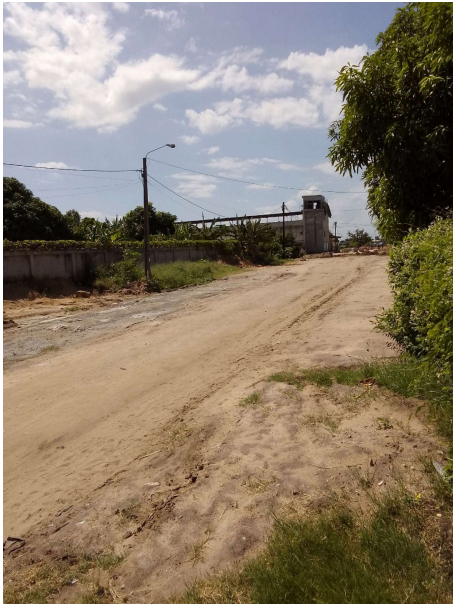
1707824494656.jpg

Lote - Foto do acesso

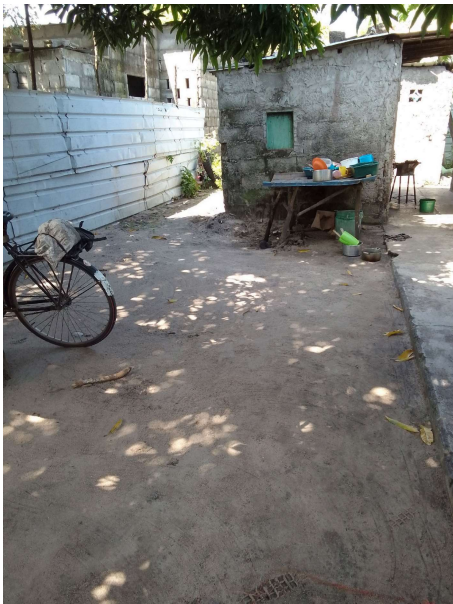
1707824457195.jpg

Foto do espaço livre para construção/armazém/preparação da obra

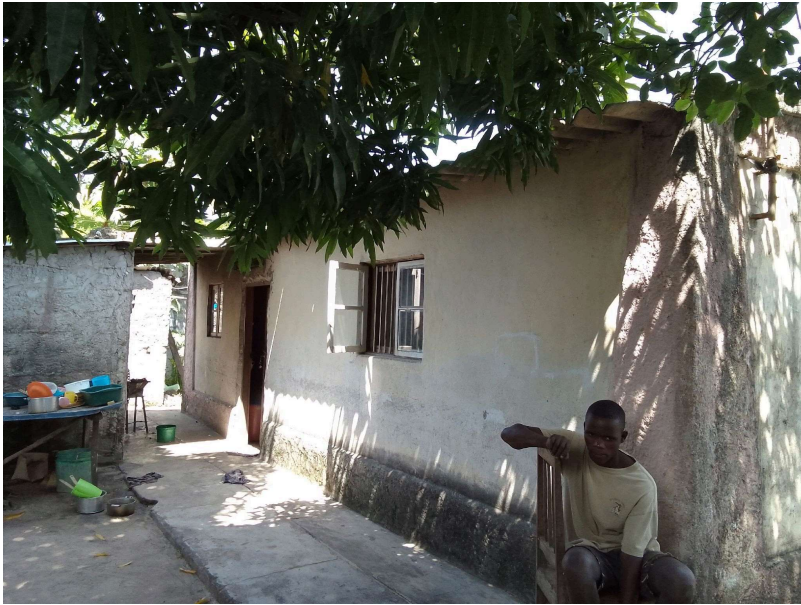
1707824475319.jpg

Foto do lugar onde o AF pode ficar temporariamente

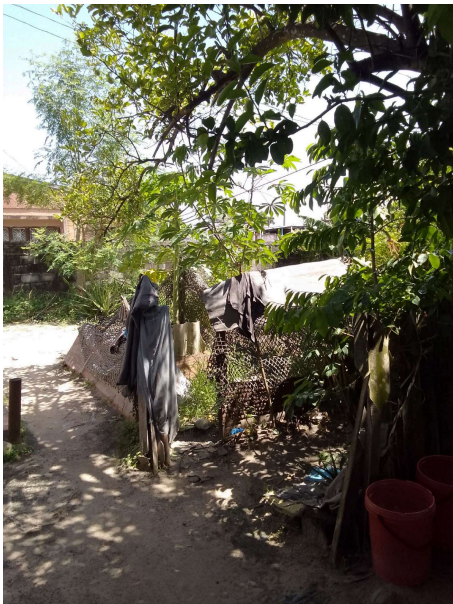
1707824445654.jpg

Plot - Vista geral 1

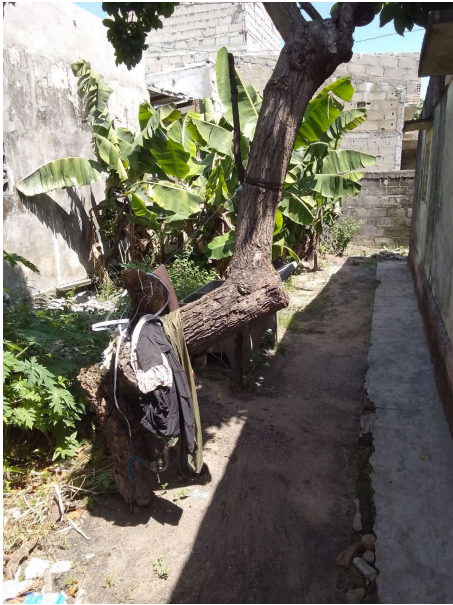
1707824431133.jpg

Plot - Vista geral 2

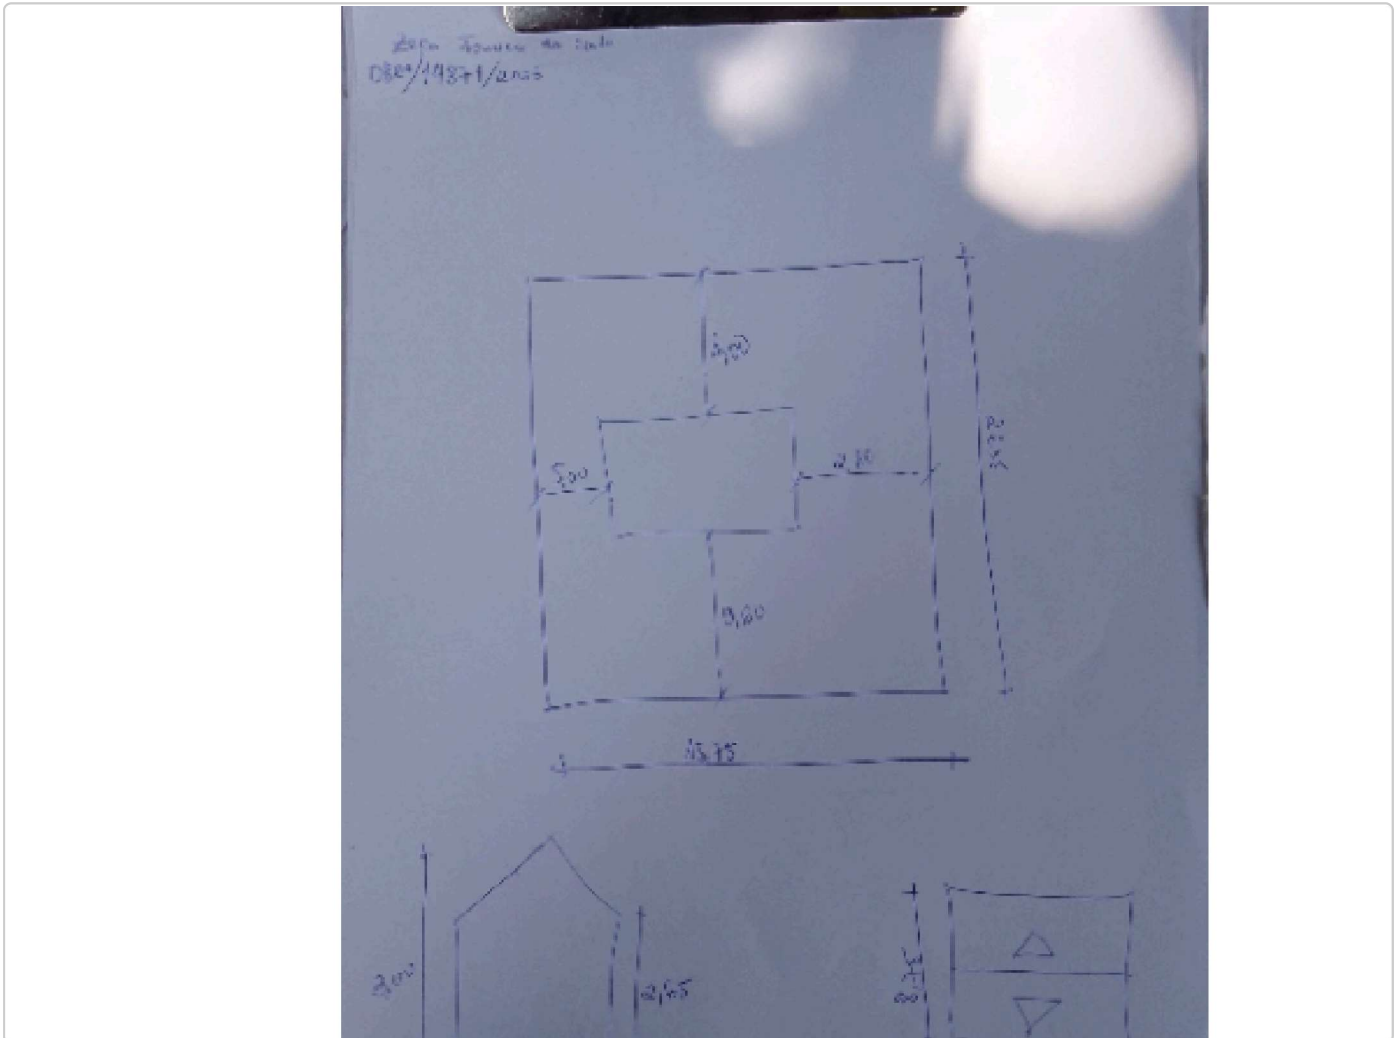
1707825298359.jpg

A casa tem cobertura de Fibrocimento.
