Verificação de elegibilidade

INHACONJO_319

OBRA/8179/2023

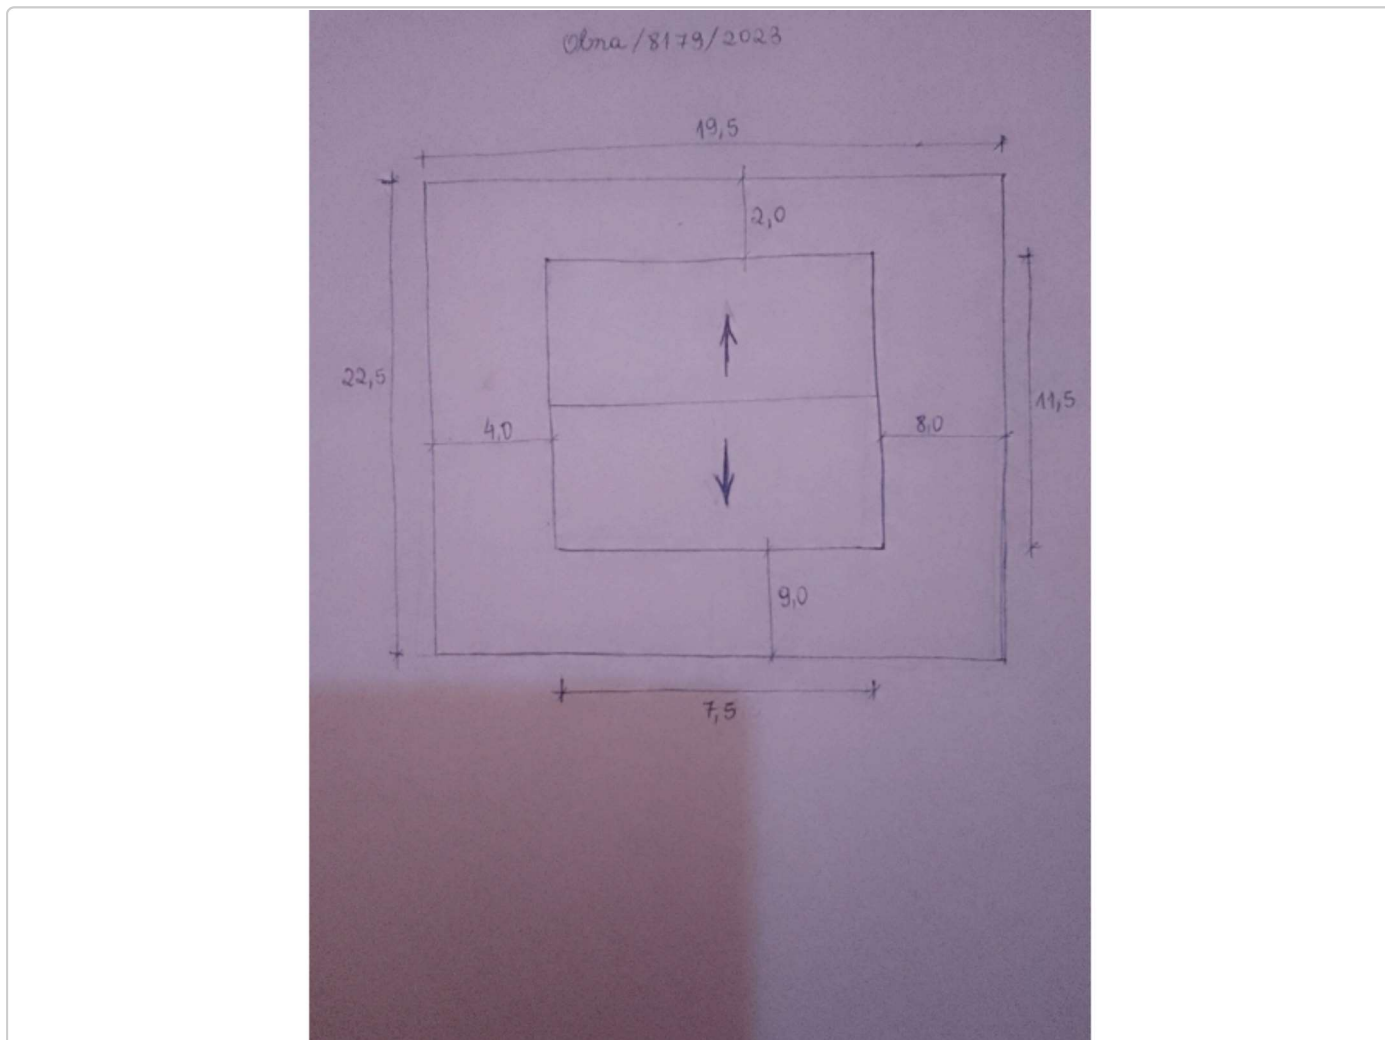
Fotos adicionais

A cobertura é mista (IBR e lusalite)As paredes não têm vigas, não tem pilares, tem rachas e sofre cc

Recomendamos a casa núcleo
