Verificação de elegibilidade

INHACONJO_444

OBRA/11474/2023

INHACONJO

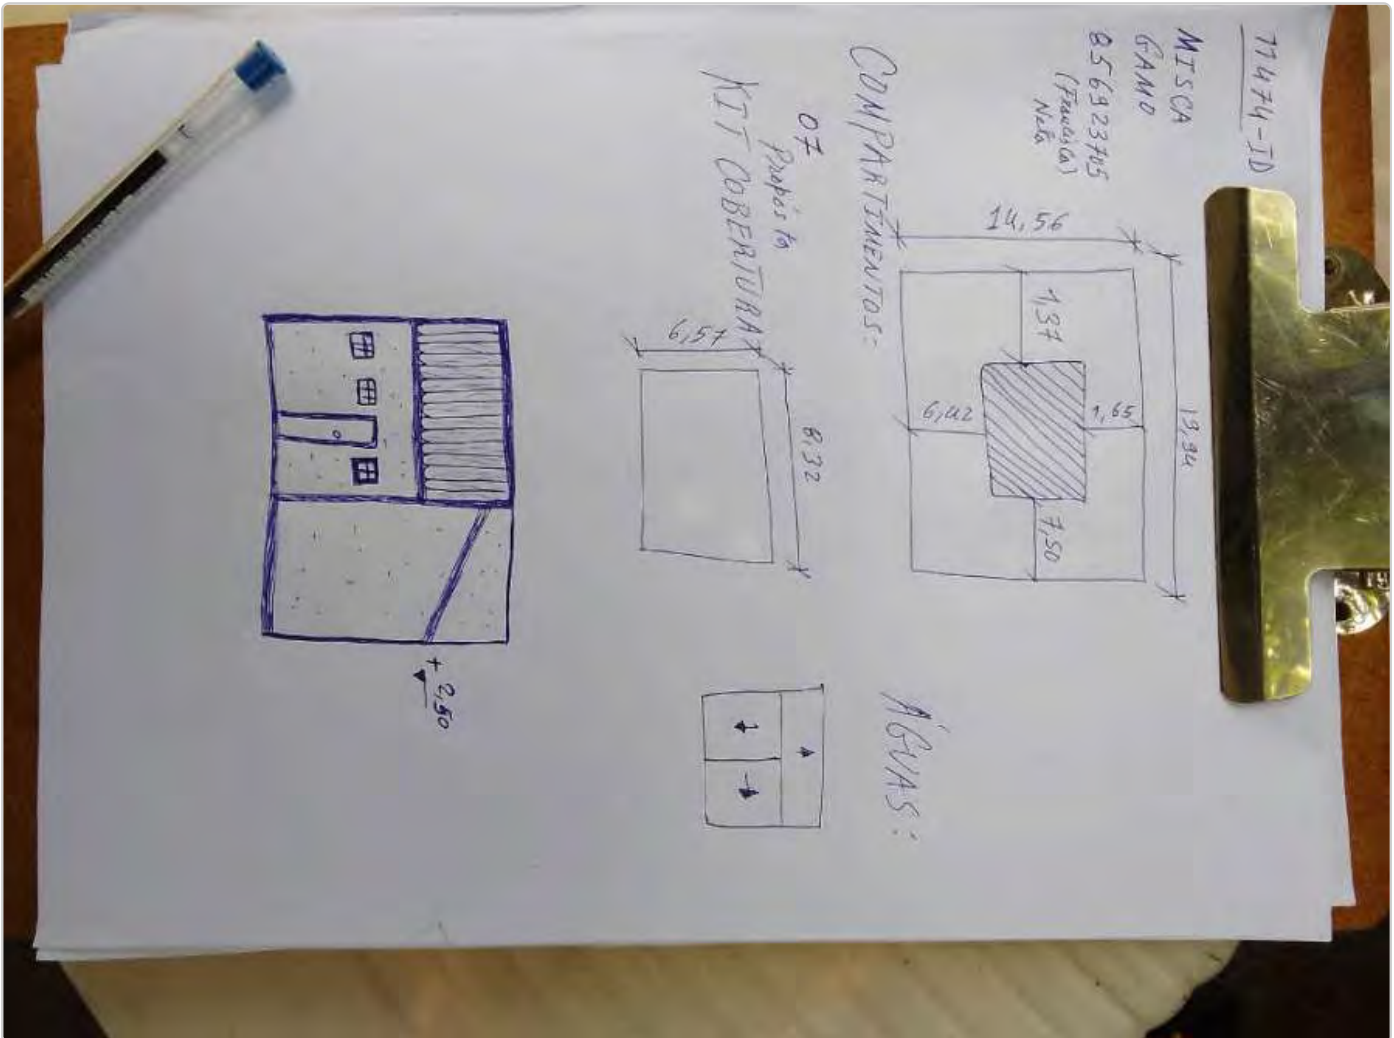
Fotos adicionais

A casa tem uma parte que tem uma cobertura de Fibracimento. E outro de zinco.
