Verificação de elegibilidade

INHACONJO_292

OBRA/7191/2023

Jose Malamba

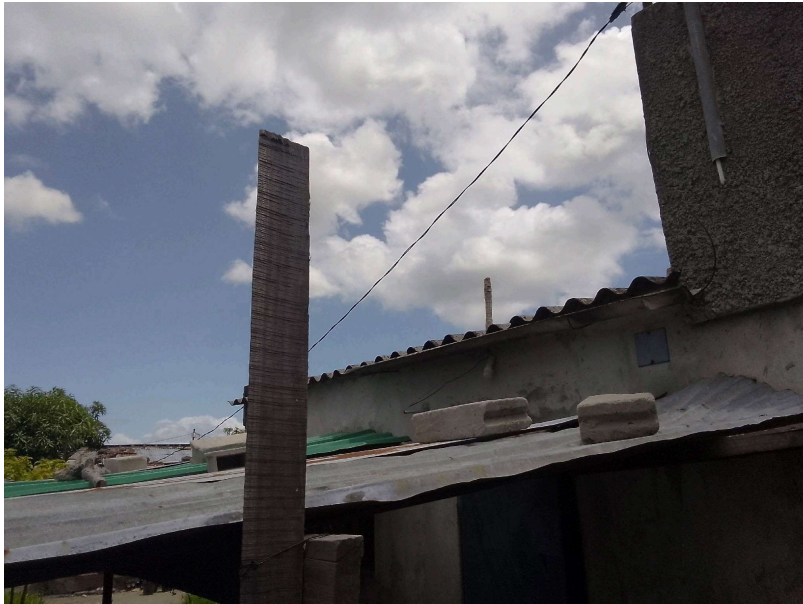
Outras fotos relevantes ou registo de dados não previstos verificados no terreno
