Verificação de elegibilidade

MUNHAVA CENTRAL_247

OBRA/12380/2023

Munhava Central

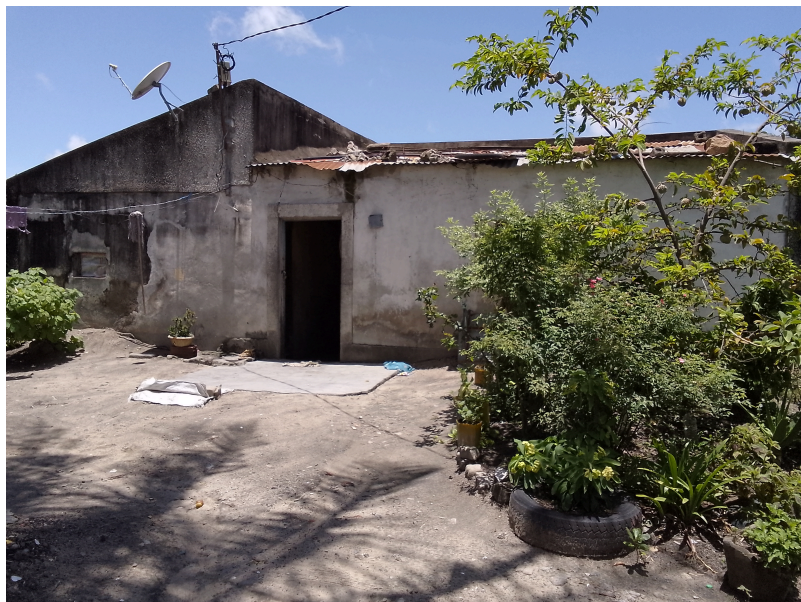
1706003852777.jpg

Habitação - Foto da esquina 1

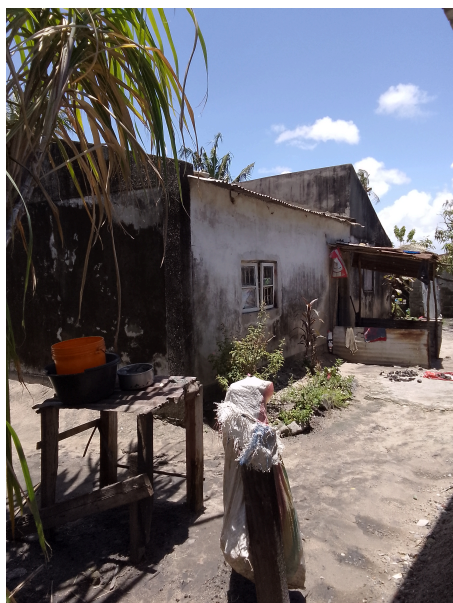
1706003922142.jpg

Habitação - Foto da esquina 2

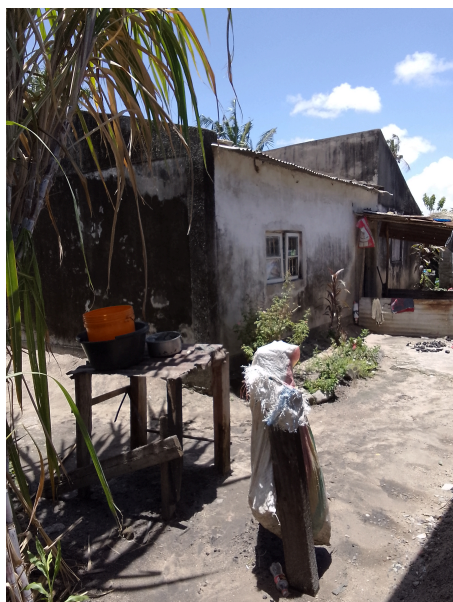
1706003930360.jpg

Habitação - Foto da esquina 3

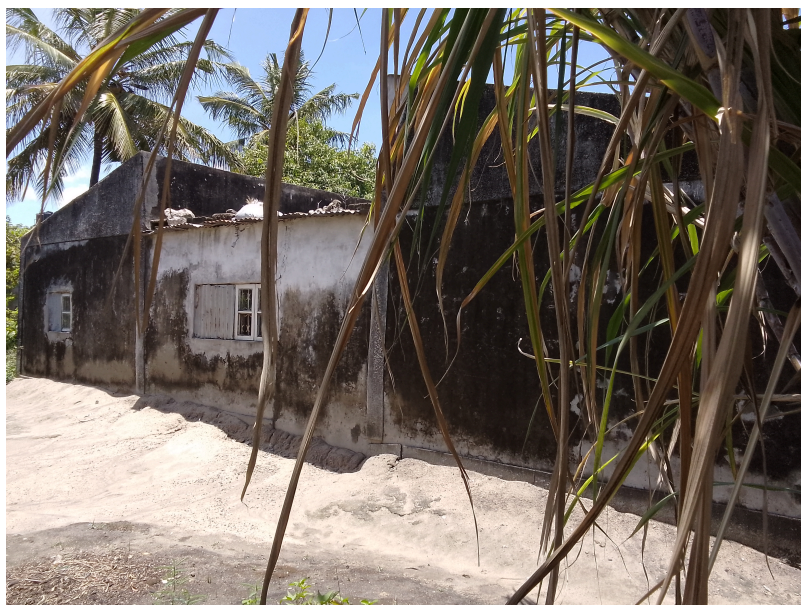
1706003945722.jpg

Lote - Foto do acesso

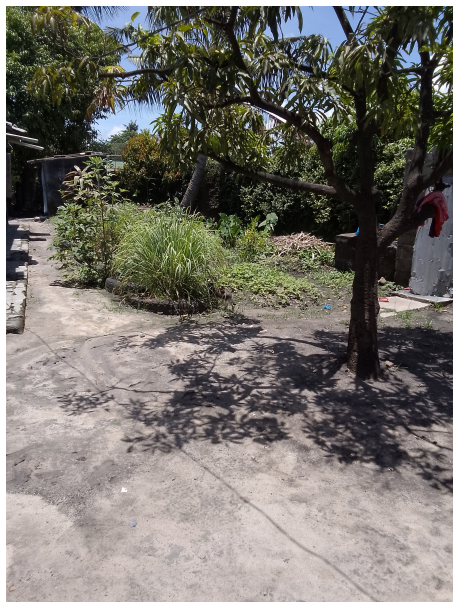
1706003974577.jpg

Foto do espaço livre para construção/armazém/preparação da obra

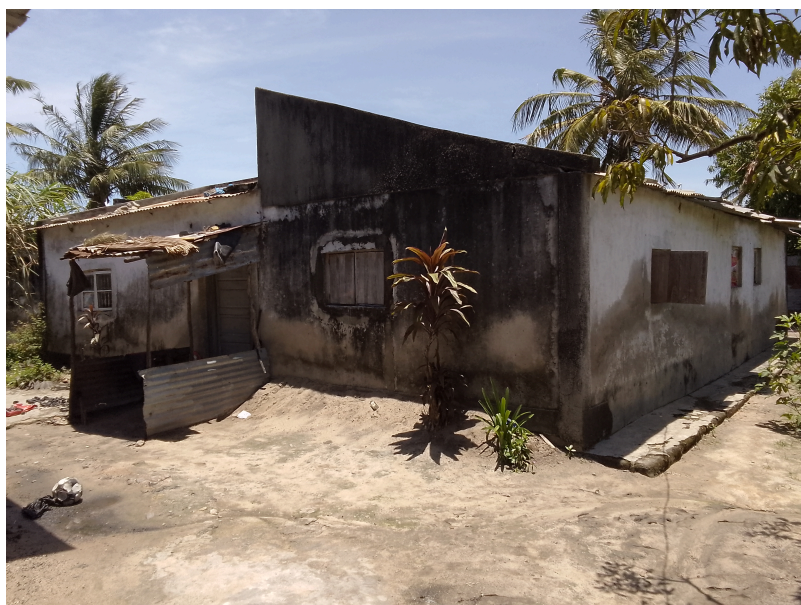
1706003987114.jpg

Foto do lugar onde o AF pode ficar temporariamente

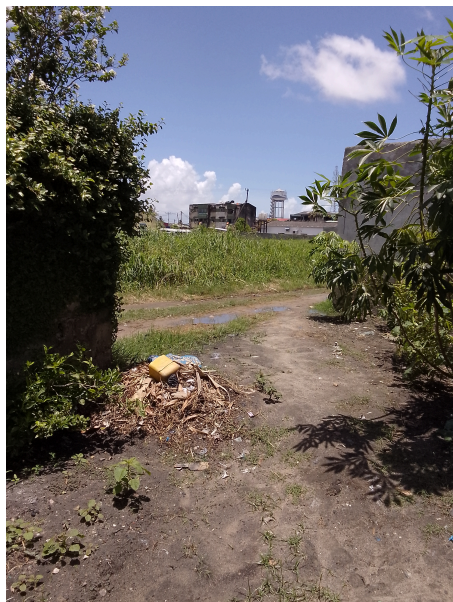
1706004000946.jpg

Plot - Vista geral 2
