Verificação de elegibilidade

INHACONJO_157

OBRA/3981/2023

Posto Administrativo Urbano 3 Urbano 5**Localidade** Alto da Manga Inhamizua Chingussura Matadouro Inhaconjo Vila Massane**Bairro**INHACONJO

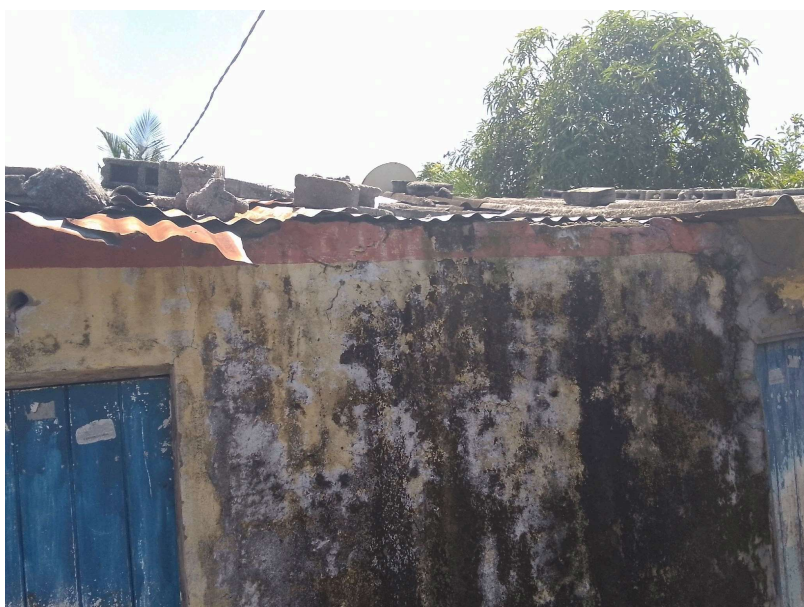
Outras fotos relevantes ou registo de dados não previstos verificados no terreno

A estrutura da casa nao apresenta segurança e as paredes estão num estado de degradação. .

A cobertura é de Fibracimento e de zinco, e estão no seu estado ultimo de utilização.
