Verificação de elegibilidade

Chipangara_217

OBRA/9474/2023

2º Bairro Chipangara

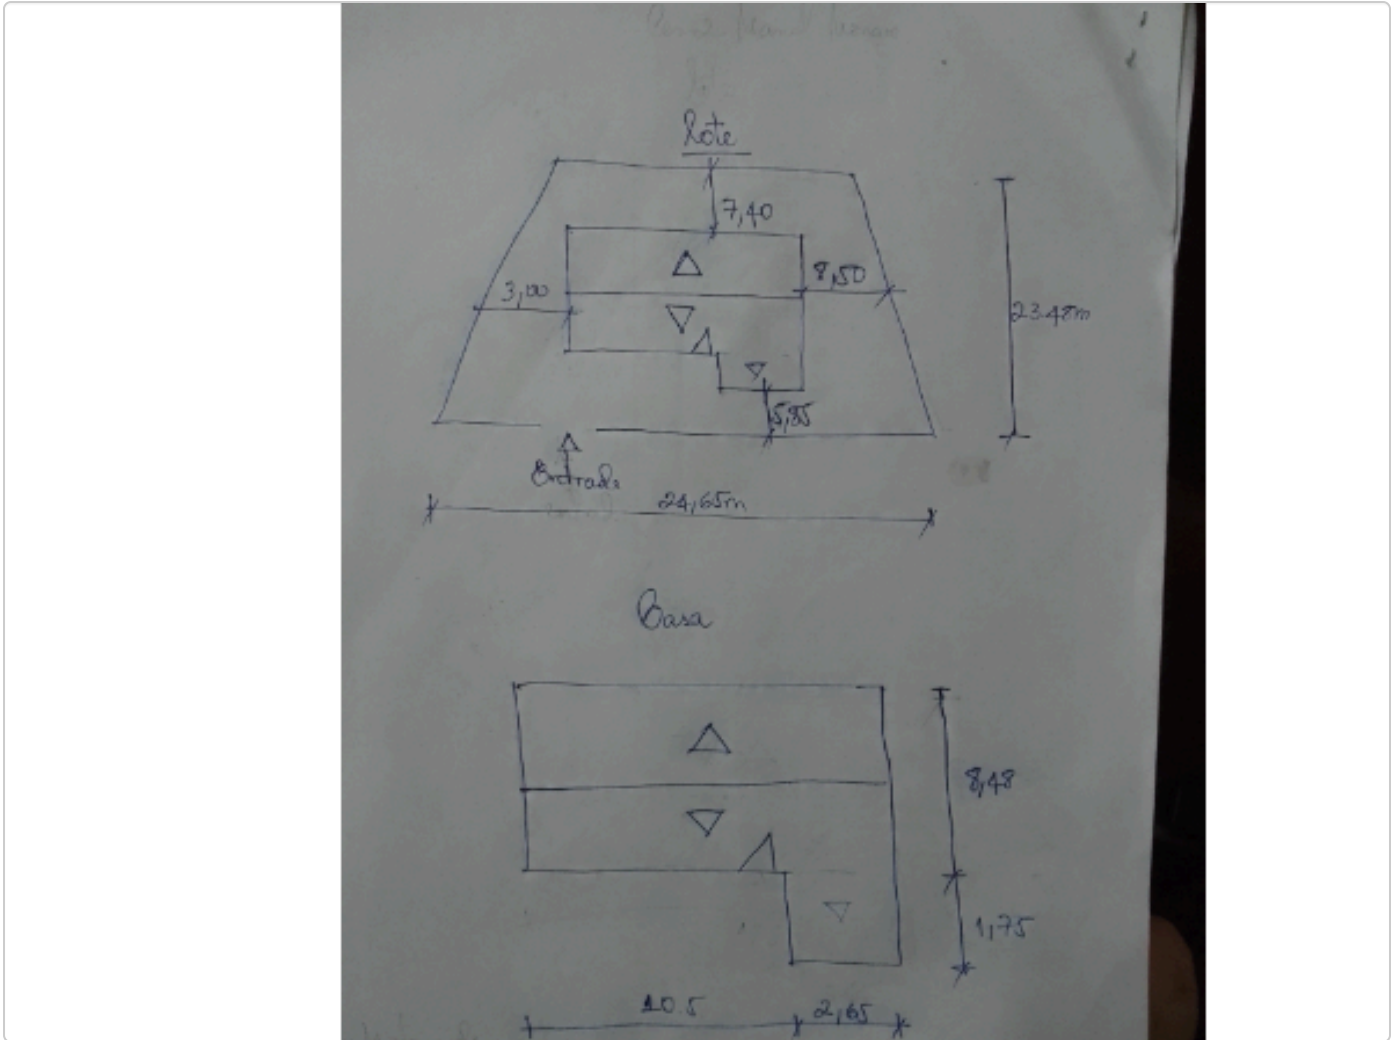
Fotos adicionais

NB: a casa do beneficiário está devida em dois tipos de materiais, metade misto e a outra metade convencional. e a cobertura de lusalite foi reposta pela família porem encontra-se em um mau estado de aproveitamento . Tanto como a parede da casa que SE encontra com muitas fissuras.Cordenadas: latitude:-19.8423Longitude:34.8615
