Verificação de elegibilidade

ALTO DA MANGA_168

OBRA/7905/2023

Alto da Manga

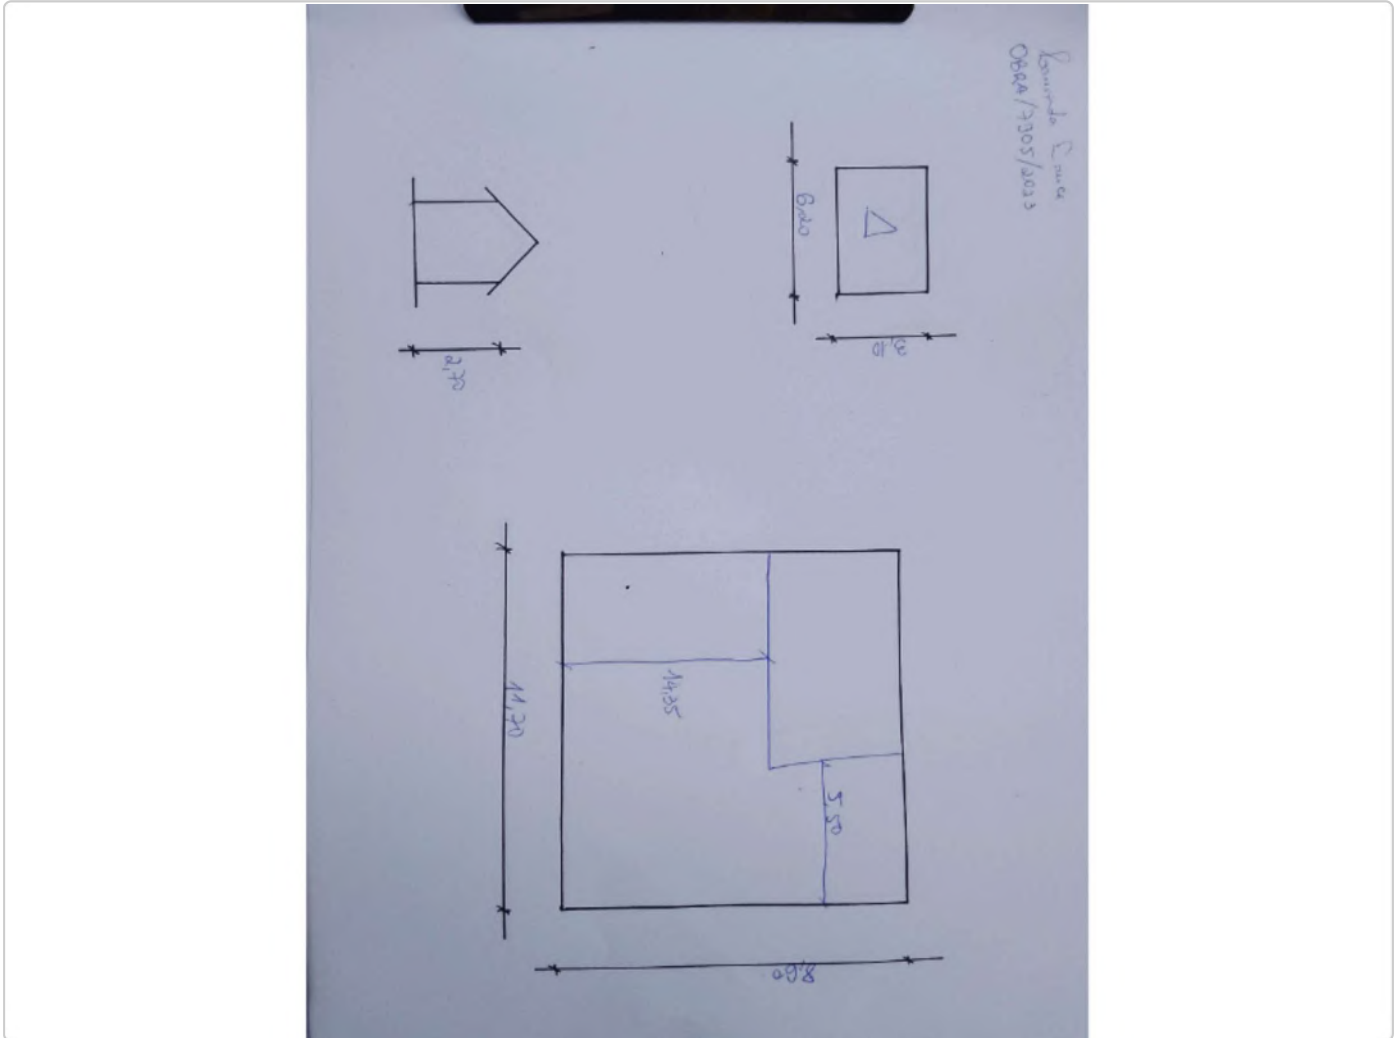
Fotos adicionais

A casa é de material convencional com chapa de zinco
