Verificação de elegibilidade

INHACONJO_284

OBRA/7070/2023

Inhaconjo

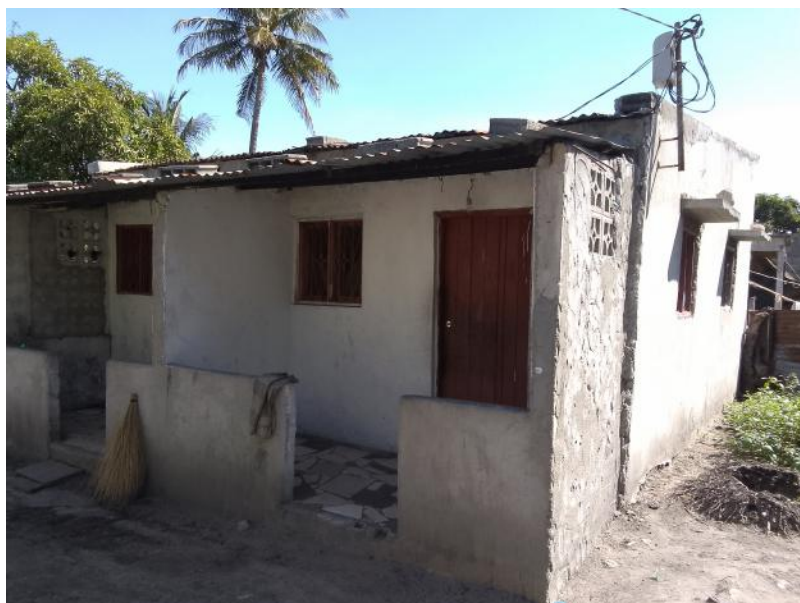
1710418422152.jpg

Outras fotos relevantes ou registo de dados não previstos verificados no terreno
