Verificação de elegibilidade

INHACONJO_246

OBRA/6123/2023

INHACONJO

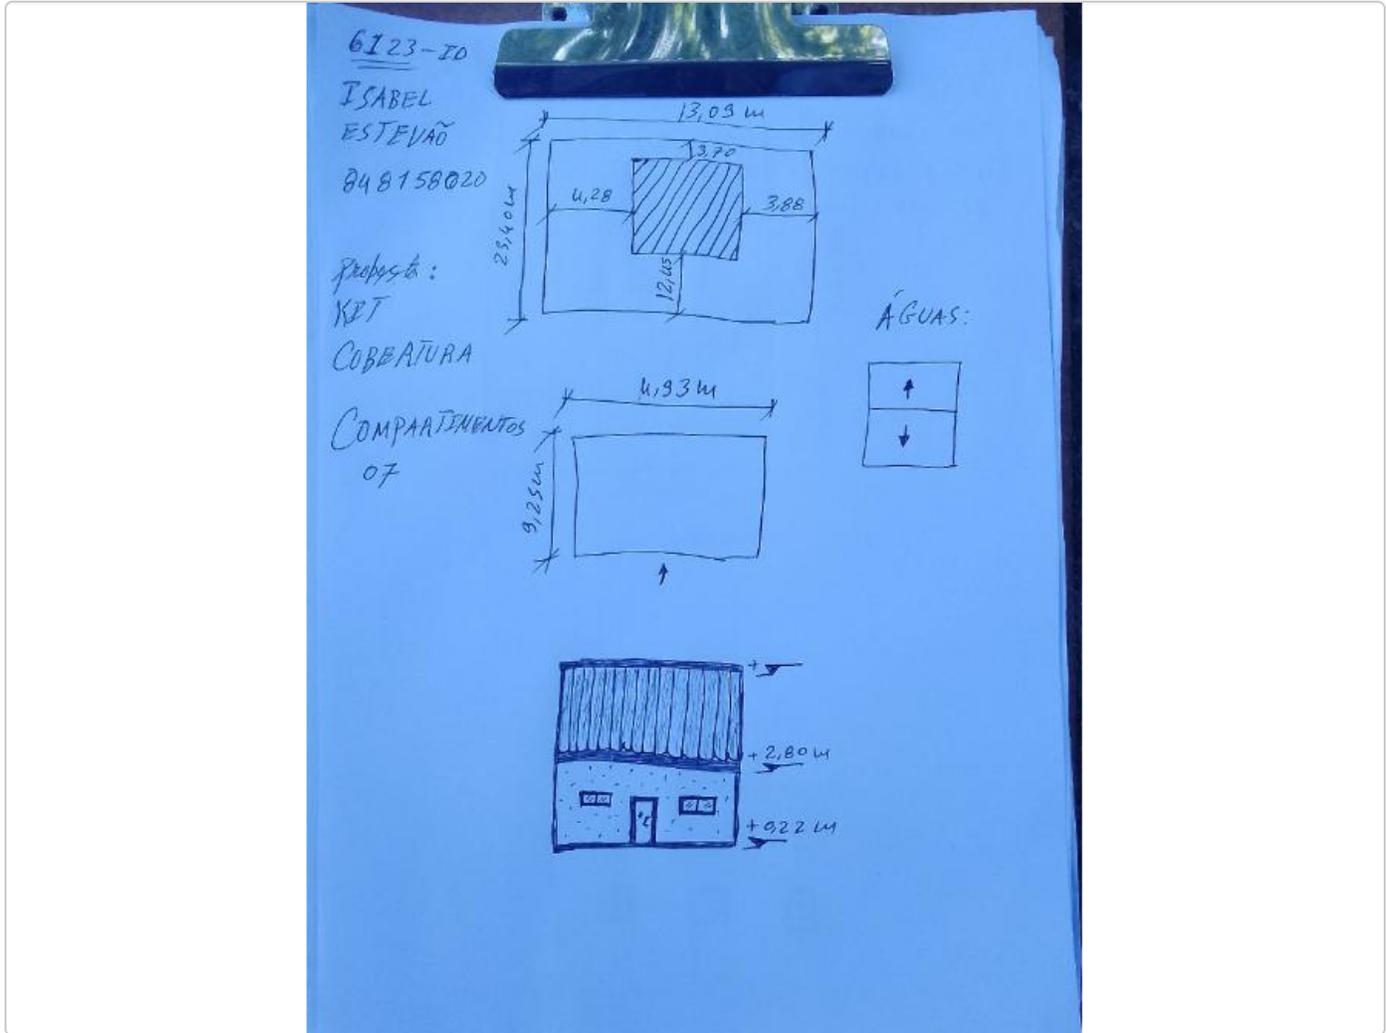
Fotos adicionais

A casa está no seu estado Ultimo de utilização.tanto as paredes e a cobertura.
