Verificação de elegibilidade

INHACONJO_481

OBRA/12450/2023

Alto da Manga

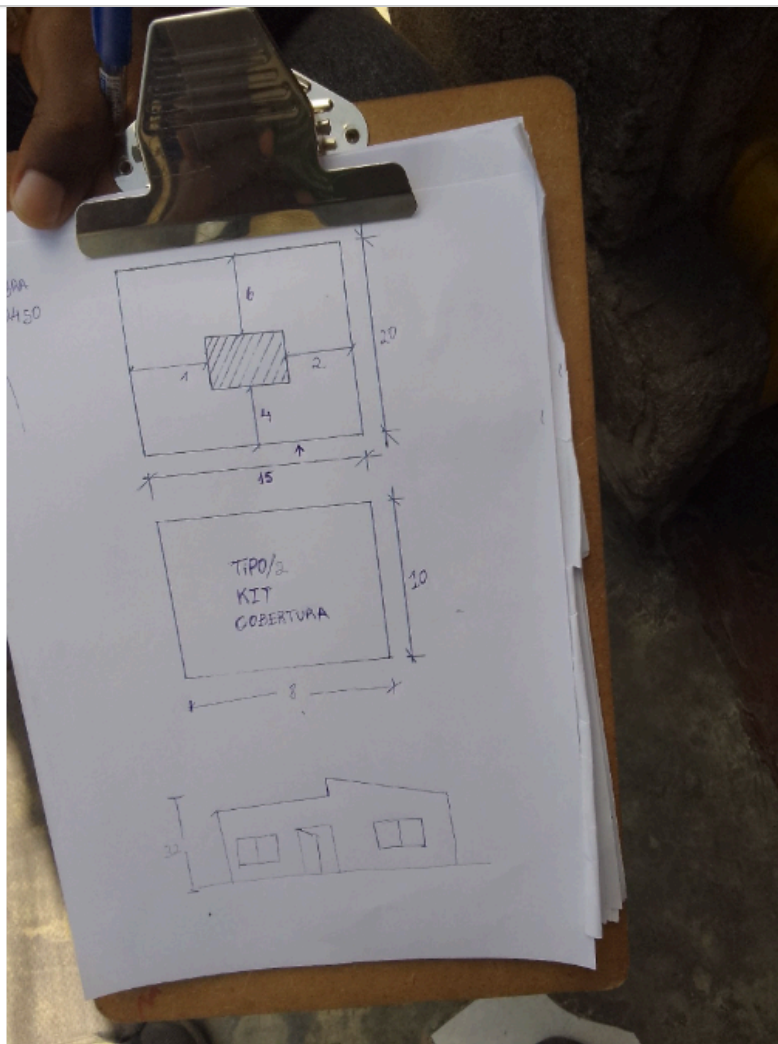
Fotos adicionais

19.759388, 34.871696A tem problema de cobertura porque às chapas não são reseliente,os barrotes estão estragados e os pregos não são adequados KIT DE COBERTURA
